Tehniskās apsekošanas atzinums

Mežniecības kantora ēkas rekonstrukcijas projekts par dažādu sociālo grupu kopdzīvojamo māju „Misas kantora ēka”, Mellupi, Ķekavas pag., Ķekavas nov.
Kadastra nr.8070 016 0066

Ēkas galveno nesošo konstrukciju tehniskā stāvokļa novērtējums

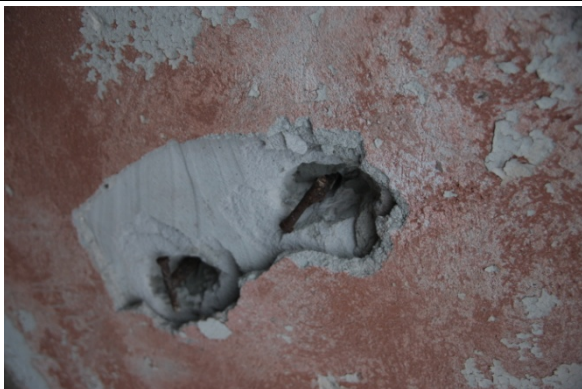
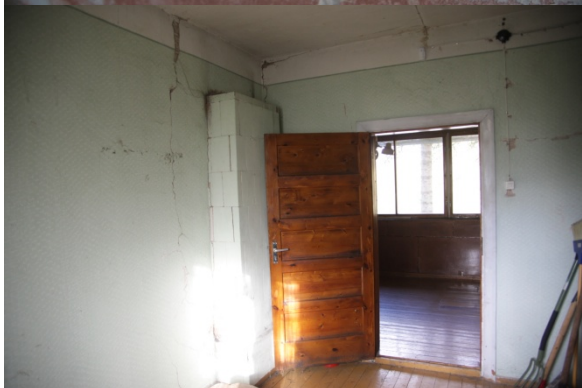
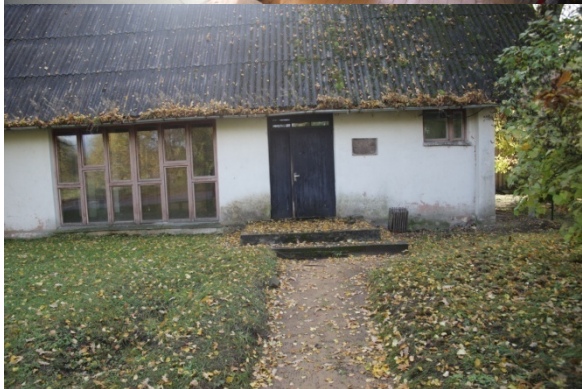
4.1.	pamati un pamatne	65%
	<p>Ēkas pamatojuma (pamatnes grunšu un esošo pamatu) ģeotehniskā izpēte šajos pētījumos nav veikta.</p> <p>Spriežot pēc sienu tehniskā stāvokļa, var secināt, ka ēkas pamatojuma nestspēja ir pietiekoša esošo slodžu uzņemšanai, vienā ēkas stūrī konstatēta nevienmērīga sēšanās – ir redzamas būtiskas plaisas ēkas sienās. Ēkas nevienmērīgo sēšanos iespējams stimulējusi kaimiņu zemes gabalā esošās akas atrašanās vieta – aka ir nefunkcionējoša, paraudzēt iespēju aizbērt un dzeramā ūdens ņemšanas vietu izveidot kopēju ar blakus zemes gabalu (izveidojot dziļurbumu līdz 20m).</p> <p>Ēkai nav izveidota tehniskā pagrīde un pagrabs, tāpēc nav iespējams vizuāli noteikt pamatu konstrukciju. Pamatu konstrukcija noteikta analītiski. Zem visām nesošajām sienām, izveidoti sekla ieguluma, lentveida dzelzsbetona pamati ar pamatu pēdu. Sienas posmā kur radušās nozīmīgās plaisas atrakt pamatu un no jauna izbetonēt stiegrotu joslu uz kuras uzmūrēt jaunu sienas fragmentu visā posmā, kur radušās plaisas (darbus veicot – atsedzot konstrukcijas, izsaukt būvinženeri konstrukciju novērtēšanai).</p> <p>Pamatu cokolu konstrukcijas un sienu konstrukcijas nenodrošina LBN 002-01 „Ēkas norobežojošo konstrukciju siltumtehnika” prasības – nepieciešams siltināt.</p> <p>Horizontālā hidroizolācija galveno kārt pilda savas funkcijas. Gar ēkas fasādēm vertikālais plānojums</p>

nesošo sienu biezums 300mm un 200mm. Kopumā nesošās sienas ir apmierinošā stāvoklī – uzsverot tikai ēkas vienu stūri kur novērotas būtiskas plaisas nevienmērīgu pamatu sēšanos ietekmē. Kā arī fasādēs konstatēti daudz sīkie bojājumi: mūra izdrupumi, veco komunikāciju izvadi, nebūtiskas plaisas u.c. Visas šīs vietas jāremontē: nebūtiskās plaisas jāremontē ar injekciju metodēm, apmetums jārekonstruē, vecas komunikāciju izvadu/ievadu vietas jāaizstāsa un būtisko plaisu sienu fragmentā jāatsedz pamata konstrukcijas – jāizveido nesoša stiegrota monolītbetona josla, uz kuras jāuzmūrē jauns sienas fragments (darbus veicot – atsedzot konstrukcijas, izsaukt būvinženeri konstrukciju novērtēšanai).

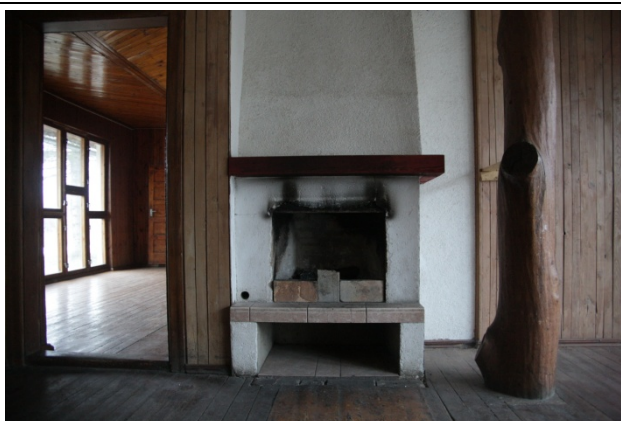
Ēkā ir 2 apkures krāsnis un viens kamīns. Apkures krāsnis ir morāli un fiziski nolietoto, novērotas plaisas, kamīns daļēji apmierinošs.

Dūmeņu tehniskais stāvoklis nav analizēts – nepieciešamības gadījumā izsaukt skursteņslauķi un saņemt skursteņslauķa akts par dūmeņu tehnisko stāvokli.
