TEHNISKĀS IZPĒTES ATZINUMS

Nr. TIA-05/2020_R9

**Kultūras un atpūtas centrs Ķekavas novadā, Rāmavā,
Rāmavas ielā 9**

2020.gada maijs

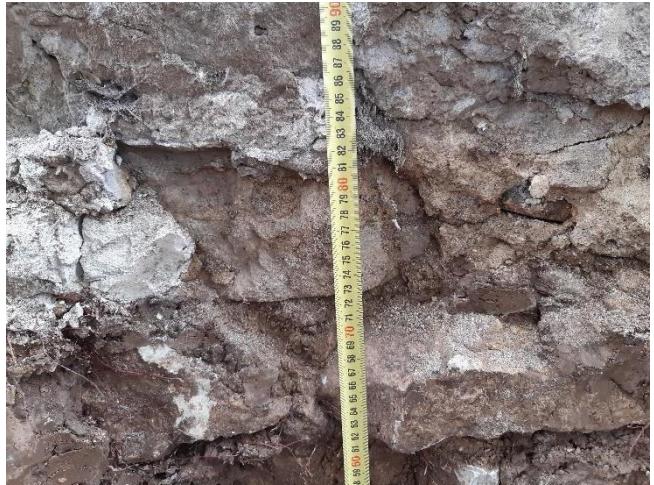
Foto Nr. 2 skatatrakums nr.1

4.1. Pamati un pamatnes	-
<p>Ēkas pamati mūrēti no dolomīta akmeņiem, laukakmeņiem un māla ķieģeljiem ar kaļķa javu. Lai novērtētu pamatu stāvokli tika veikti pamatu skatrakumi (attēls nr.6). Skatrakums nr.1 veikts pie ēkas ziemeļu puses gala fasādes, savukārt skatrakums nr.2 veikts pie ēkas dienvidu puses gala fasādes pagraba zonā. Skatrakumā nr. 1 fiksēts, ka pamatu iebūves dziļums nepārsniedz 80 cm un pamati izbūvēti uz smalks smilts pamatnes (foto nr.1 un nr.2). Skatrakumos redzams, ka pamatu vertikālā hidroizolācija nav, par kuras neesamību arī liecina pagraba ārsieni iekšējās virsmas, kur daudzviet apmetums ir atdalījis no pamatnes un uz apmetuma iekšējās virsmas ir redzami izsālījumi, kas liecina, ka pa ēkas pamatiem kapilārā veidā pārvietojas mitrums nesot līdzi sev grunts un pamatu materiāla sālus, kuri sasniedzot apmetuma iekšējo virsmu mitrumam iztvaikojot kristalizējas. Šāds process var destruktīvi ietekmēt pamatu konstrukciju, jo kristalizējošie sāļi daudzkārt paaugstina savu tilpumu, spiežot uz poru sieniņām, tādejādi veidojas ļoti augsts kristalizācijas spiediens, kas var iznīcināt gan apmetumu, gan ķieģelus kā arī akmeņus, līdz ar to secināms, ka horizontālā un vertikālā hidroaisardzība ēkas pamatiem nav nodrošināta.</p>

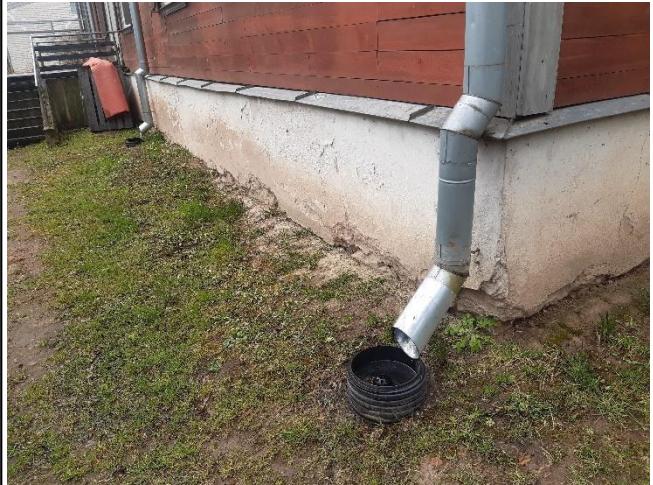
Pamatu cokola apdare veidota no apmetuma, kas vietām nodrupis. Apkārt ēkai nav speciāli izbūvēta apmale lietus ūdens novadīšanai no ēkas pamatiem, bet veicot skatatrakumu nr.1 tika konstatēts, ka grunts virsējais slānis veidots no māla slāņa vidēji 10 cm biezumā, kas vēsturiski kalpojis par atmosfēras nokrišņu aizturošu slāni. Atmosfēras nokrišņi no jumta noteikām tiek novadīti uztvērējos vai brīvi uz zemes novietotās tekñēs.

Foto Nr. 5 cokola zona

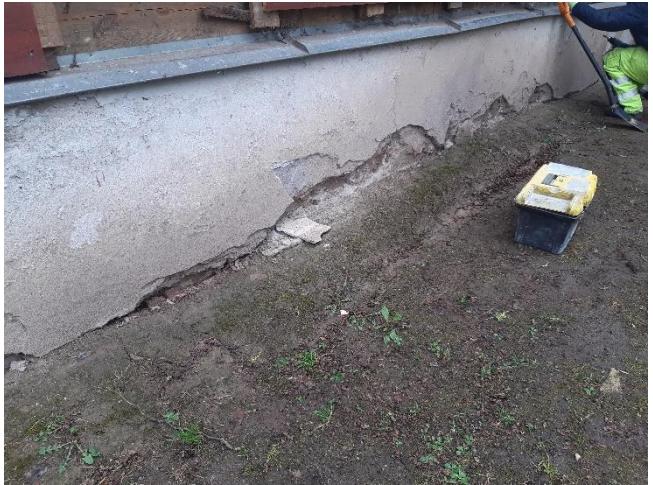
Foto Nr. 6 cokola zona

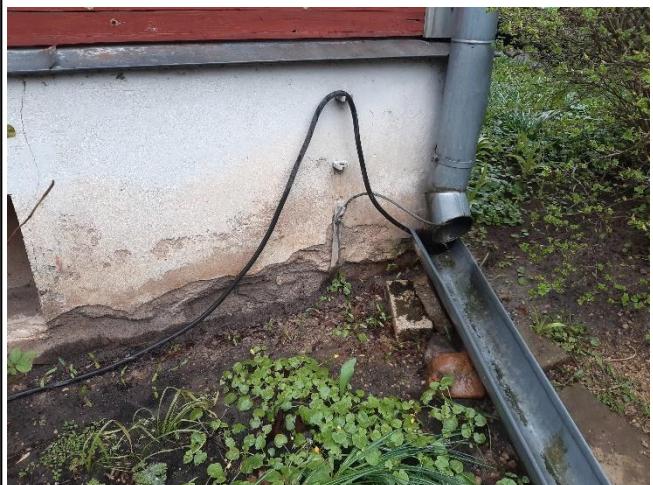
Foto Nr. 7 cokola zona

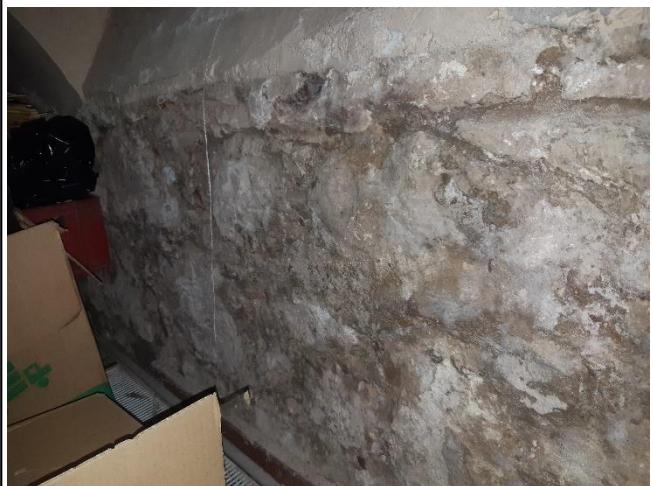
Foto Nr. 9 sāļu kristalizācija uz pagraba ārsienām

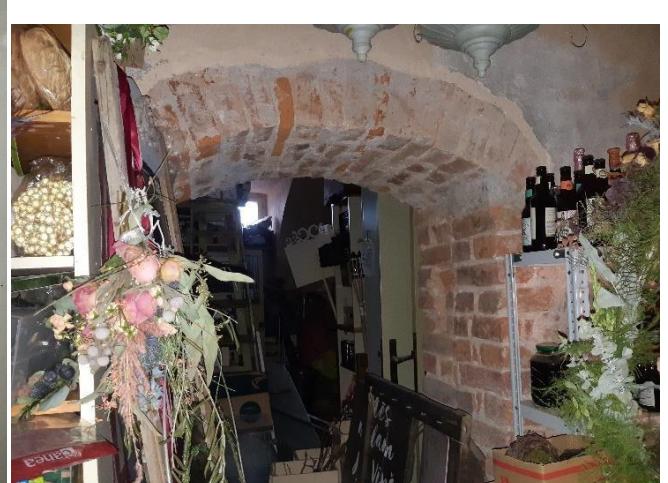
4.2.	Nesošās sienas, aiju sijas un pārsedzes	-
Ēkas konstruktīvā shēma veidota no apmestām koka guļbūves sienām un koka siju pārsegumiem. Pagrabas sienas izbūvētas no 640 mm bieza māla ķieģeļu mūra. Sienu ailēs izbūvētas mūrētas arkveida ķieģeļu pārsedzes. Pagrabas ārsienās izbūvētas kīlveida mūrētas ķieģeļu pārsedzes.

Foto Nr. 11 pagrabas siena		Foto Nr. 12 arkveida ķieģeļu pārsedze pagrabā

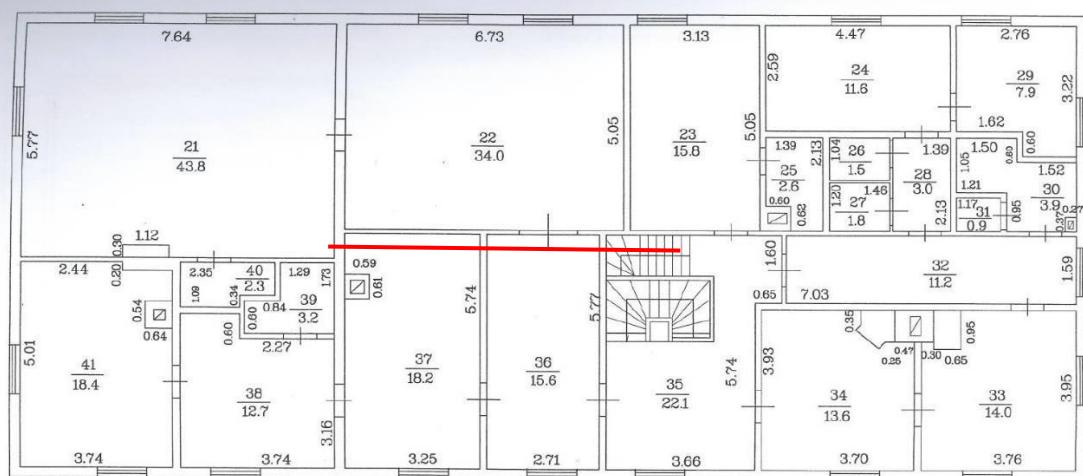
Atsegumā nr.3 pie ēkas vidējās nesošās iekšsienas konstatēts, ka apakšējais vainags ir ievērojami satrupējis un balstās uz pamata bez hidroizolācijas slāņa. Atsegumā nr.3 konstatētā brusas trupēšana veicina sienas nevienmērīgu sēšanos, kas izraisa plāsas un deformācijas apmetumā (foto nr.33, 34, 35, 42, 23). Uz šo sienu (starp telpām nr.14, 15 un nr.2) savācas slodzes no 1.stāva pārseguma, 2.stāva pārseguma un jumta konstrukcijas. 2000.07.30. veiktā tehniskās inventarizācijas lietā redzamas sienas, kuras uzņēma daļu no šīm slodzēm, taču 2002.04.26. gada veiktajā tehniskās inventarizācijas lietā daļa no sienām nav attēlotas, kas liecina par to demontāžu 2001. gada rekonstrukcijas darbu ietvaros ([attēls nr.8](#)). Attiecīgo sienu demontāžas rezultātā visas slodzes pārnestas uz iepriekš minēto sienu, turklāt slodzes no

2.stāva un jumta pārsegumiem uz šo sienu iedarbojas ekscentriski, kas veicina šīs sienas deformāciju.

Attēls Nr.9 ————— 1.stāva nesošā iekšsiena, kura ir pārslogota.

Saistībā ar nesošās iekšsienas starp telpām nr.2 un telpām nr.14 un nr.15, kurai nepieciešama apakšējās brusas protezēšana un sienas atslogošana vai pastiprināšana, tās stāvoklis vērtējams kā **neapmierinošs un neatbilstošs** "Būvniecības likuma" 9.panta, 1.apakšpunkta „Mehāniskā stiprība un stabilitāte” prasībām. Sienas konstrukcijai pirmssabrukuma pazīmes netika konstatētas, līdz ar to, ārkārtēji pasākumi nav nepieciešami. Sienas atslogošanu, pastiprināšanu ieplānot veikt tuvākajā 3 gadē.

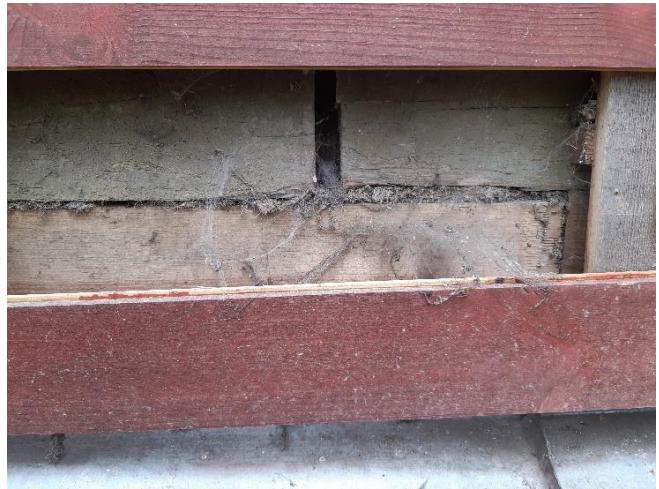
Foto Nr. 14 sienas atsegums nr.1 Noprotezēti ārsienas baļķi.

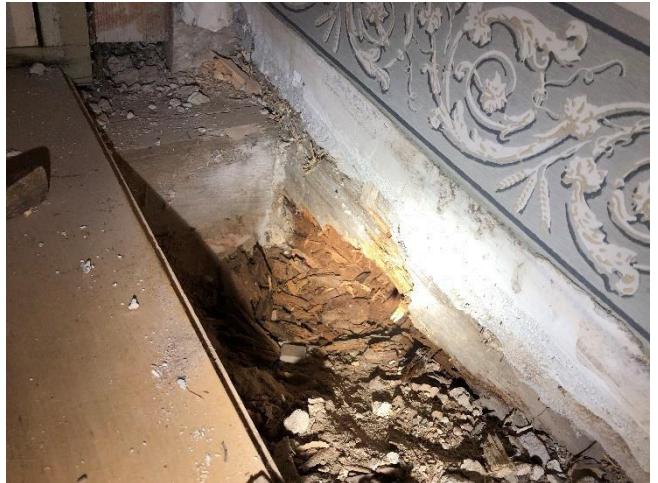
Foto Nr. 20 sienas atsegums nr.3 Ievērojami trupējis 1.baļķis.

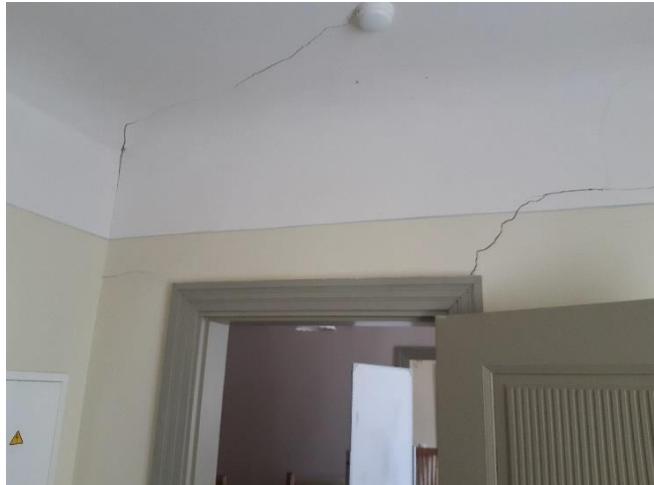
Pirmā un otrā stāva pārseguma konstrukcija veidota no koka siju konstrukcijas ar dubulto melno griestu dēļu klāju un izdedžu aizpildījumu starp sijām. Pie apakšējā dēļu klāja ir stiprināts skalū režģis ar apmetumu, virs sijām izbūvēts grīdas segums. Atsevišķās telpās griestu apmetumā novērojamas plāsas, kas saistītas ar sienu nevienmērīgu sēšanos sk. foto nr.68-75.

Foto Nr. 74 plānu tikls telpas nr.38 griešos

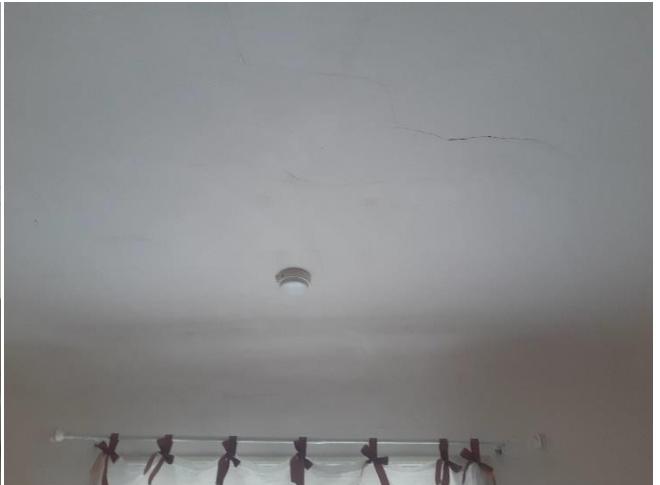
Foto Nr. 75 plānu tikls telpas nr.41 griešos

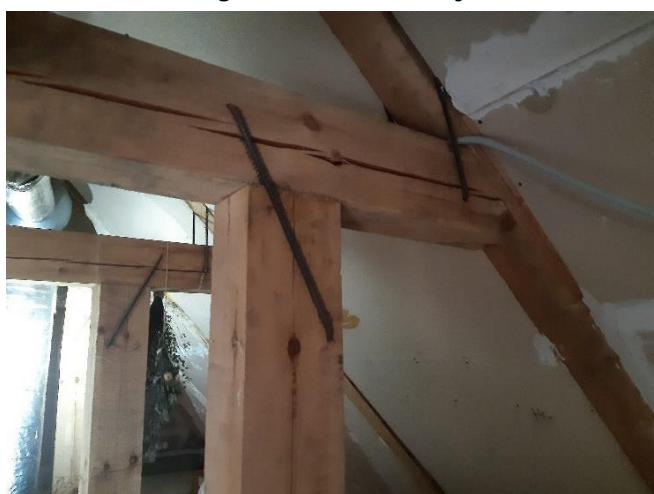
Foto Nr. 76 mainītās un protezētās jumta konstrukcijas

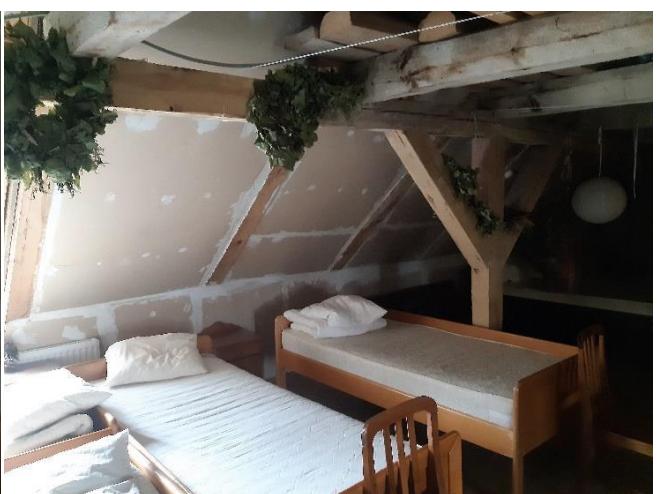
Foto Nr. 77 mainītās un protezētās jumta konstrukcijas

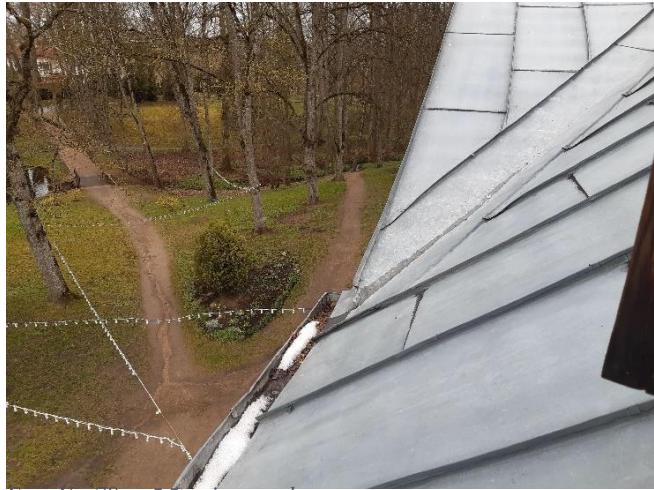
Foto Nr. 78 netīrītas jumta teknes

Ēkai uzstādīta lietus ūdens novadsistēma no skārda tekñem un noteķām. Jumta teknes uz apsekošanas brīdi nav tīrītas un neļauj atmosfēras nokrišņiem brīvi notecēt, kā rezultātā tiek bojāta ēkas apdare un konstrukcijas.

Jumta lietus ūdens novadsistēma savu funkciju pilda daļēji un sistēmas stāvoklis vērtējams kā apmierinošs.

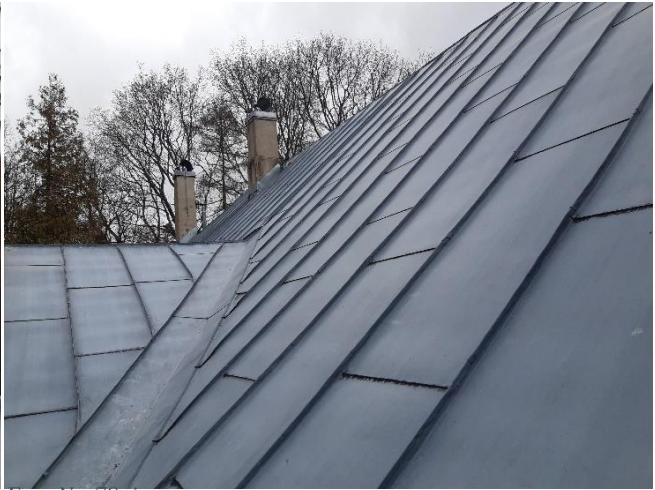
Foto Nr. 79 jumtas segums

Jumta segumā mehāniski bojājumi vai tecēšanas pazīmes netika konstatētas, tā stāvoklis vērtējams kā apmierinošs.

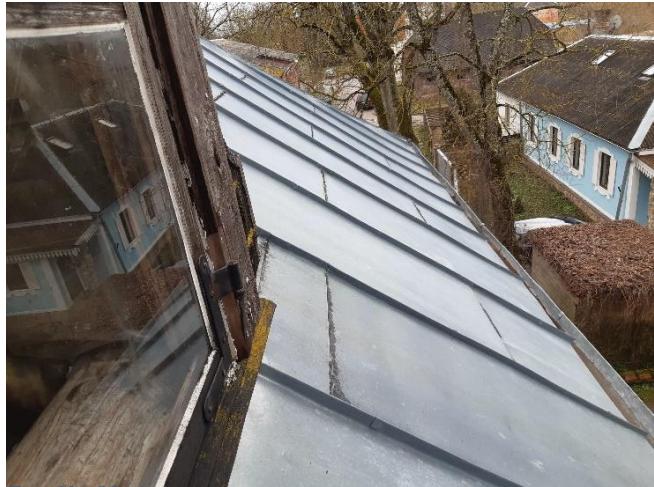
Foto Nr. 80 jumta segums

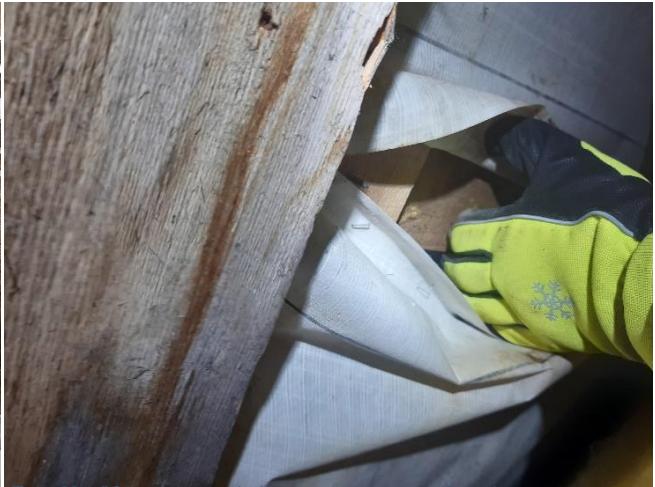
Foto Nr. 81 atsegums aiz jumta pārseguma siltinajuma

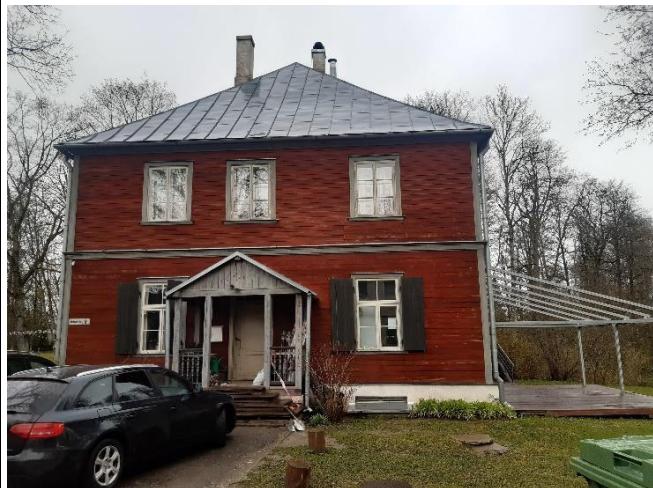
Foto Nr. 84 dienvidrietumu ieejas jumtiņš

Jumtiņa konstrukcijai bojājumi vai deformācijas, kas liecinātu par tā nepietiekamu nestspēju netika konstatētas, tā stāvoklis uz apsekošanas brīdi atbilst "Būvniecības likuma" 9.panta, 1.apakšpunkta „Mehāniskā stiprība un stabilitāte” prasībām.

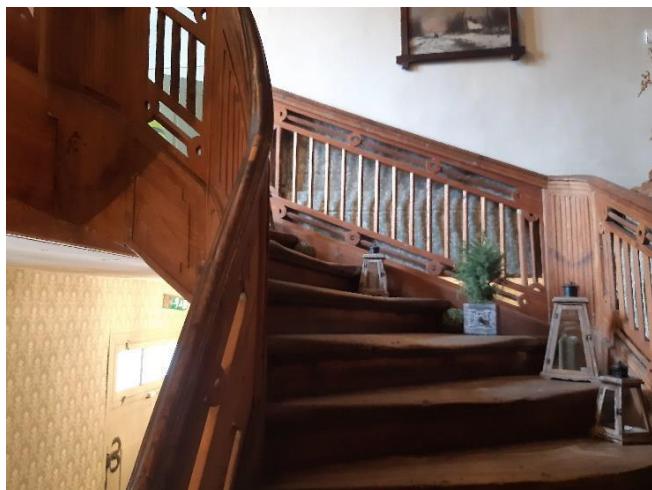
Ēkā izbūvētas betona un koka kāpnes. Betona kāpnes ar klinkera flīžu iesegumu izbūvētas uz pagraba stāvu, šīm kāpnēm nav izbūvētas margas, kas neatbilst mūsdienu normatīvajām prasībām (LBN 201-15 p.99). No pirmā stāva uz trešo stāvu izbūvētas plašas koka kāpnes ar koka margām, kāpnēm ir vēsturiska vērtība. Kokam kāpnēm ievērojams pakāpienu nolietojumus, nodilums (skatīt foto nr.91, nr.92).

Foto Nr. 91 koka kapnes

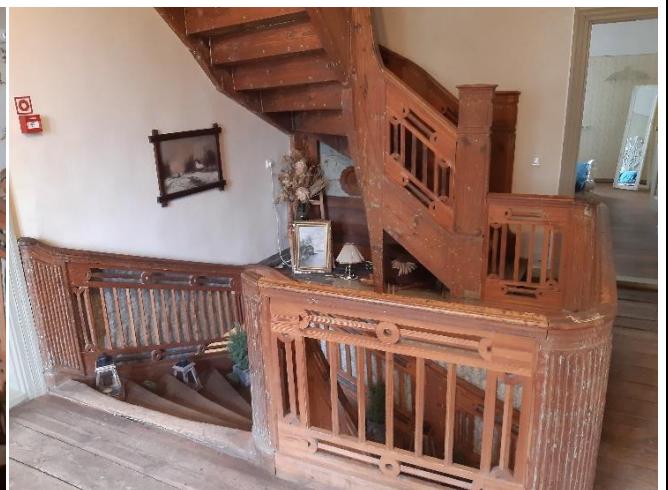
Foto Nr. 92 koka kāpnes

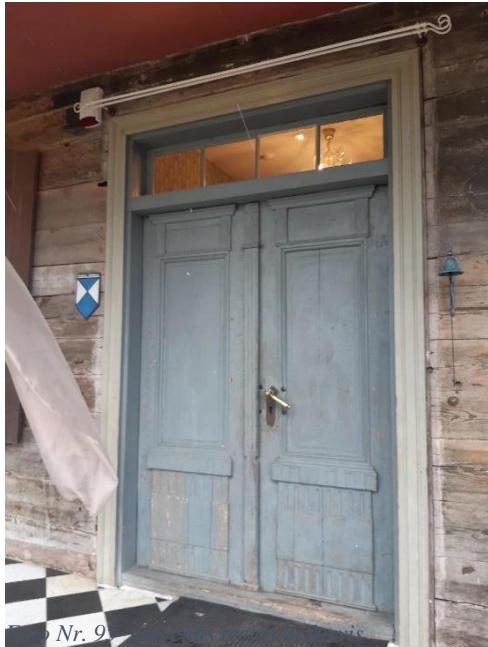
Foto Nr. 95 - vārdzis iekšdurvis

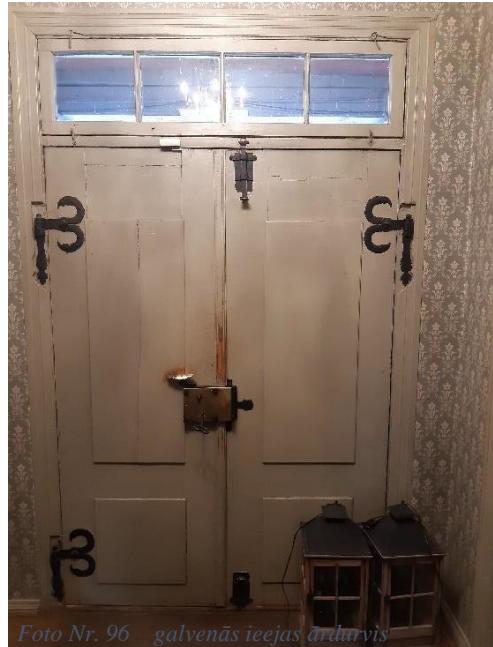
Ēkas ārdurvis izbūvētas no masīvā koka, ārdurvīm uzstādīta vai arī saglabājusies vēsturiskā furnitūra. Starp ārdurvju kārbu un vērtni aizvērtā stāvoklī novērojamas spraugas, caur kurām ir ievērojami siltuma zudumi. Tehniski ārdurvis savu funkciju pilda, mehāniski to stāvoklis vērtējams kā apmierinošs, bet no energoefektivitātes viedokļa to stāvoklis vērtējams kā **neapmierinošs**.

Foto Nr. 96 galvenās ieejas ārdurvis

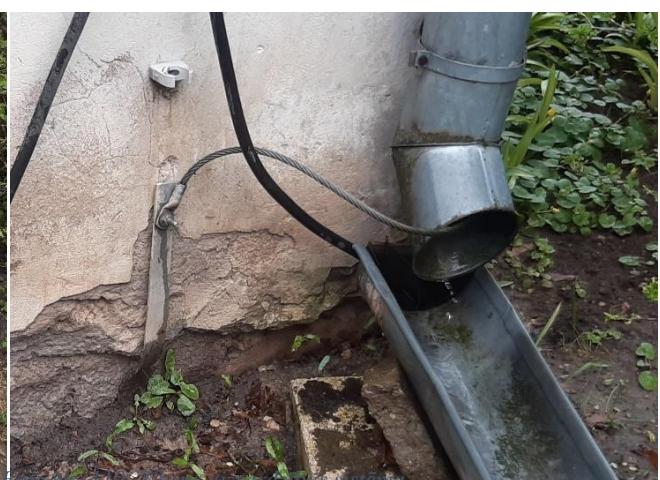
Ēkai ir izbūvēta arī zibens novadišanas pasīvā sistēma, kur caur noteku ir izvilkta trose un pievienota pie zemējuma klemmes. Zibens aizsardzības sistēmai pretestības mērījumi nav veikti.

Foto Nr. 110 Zibens novadišanas sistēma
