LĒMUMS Nr.**Par nekustamā īpašuma “Depkina (Rāmavas) muiža” zemes un apbūves Rāmavas ielā 9, Rāmavā, Ķekavas pagastā, Ķekavas novadā, kadastra Nr. 8070 007 0289, nomas tiesības izsoli**

Nr. TIA-05/2020_R9

**Kultūras un atpūtas centrs Ķekavas novadā, Rāmavā,
Rāmavas ielā 9**

SIA „JV Projekts”

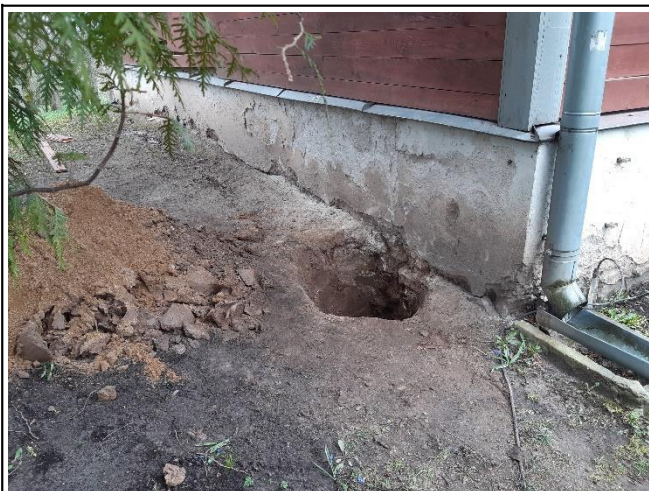
Foto Nr. 1 skatatrakums nr.1

Ēkas pamati mūrēti no dolomīta akmeņiem, laukakmeņiem un māla ķieģeļiem ar kaļķa javu. Lai novērtētu pamatu stāvokli tika veikti pamatu skattrakumi ([attēls nr.6](#)). Skattrakums nr.1 veikts pie ēkas ziemeļu puses gala fasādes, savukārt skatatrakums nr.2 veikts pie ēkas dienvidu puses gala fasādes pagraba zonā. Skattrakumā nr. 1 fiksēts, ka pamatu iebūves dziļums nepārsniedz 80 cm un pamati izbūvēti uz smalks smilts pamatnes ([foto nr.1 un nr.2](#)). Skattrakumos redzams, ka pamatu vertikālā hidroizolācija nav, par kuras neesamību arī liecina pagraba ārsienu iekšējās virsmas, kur daudzviet apmetums ir atdalījies no pamatnes un uz apmetuma iekšējās virsmas ir redzami izsālījumi, kas liecina, ka pa ēkas pamatiem kapilārā veidā pārvietojas mitrums nesot līdzīvi sev grunts un pamatu materiāla sāļus, kuri sasniedzot apmetuma iekšējo virsmu mitrumam iztvaikojot kristalizējas. Šāds process var destruktīvi ietekmēt pamatu konstrukciju, jo kristalizējošie sāļi daudzkārt paaugstina savu tilpumu, spiežot uz poru sienīņām, tādējādi veidojas ļoti augsts kristalizācijas spiediens, kas var iznīcināt gan apmetumu, gan ķieģeļus kā arī akmeņus, līdz ar to secināms, ka horizontālā un vertikālā hidroaizsardzība ēkas pamatiem nav nodrošināta.

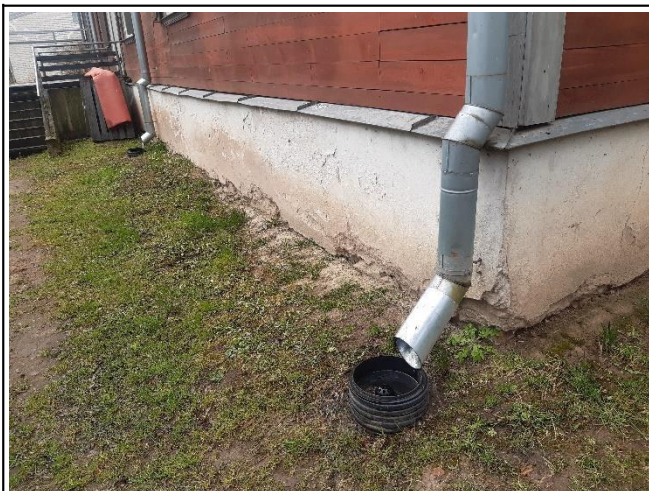
Foto Nr. 5 cokola zona

Pazīmes, kas liecinātu par pamatu vai pamatnes nepietiekamu nestspēju, netika konstatētas, līdz ar to var secināt, ka pamatu un pamatnes konstrukcija atbilst "Būvniecības likuma" 9.panta, 1.apakšpunkta „Mehāniskā stiprība un stabilitāte” prasībām.

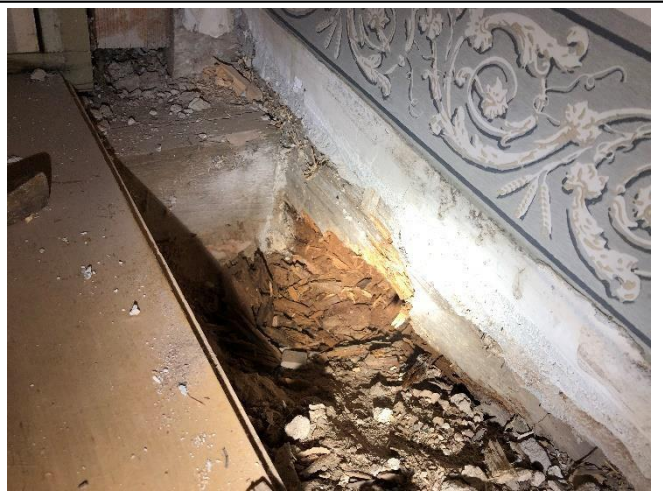
Atsegumā nr.3 pie ēkas vidējās nesošās iekšsienas konstatēts, ka apakšējais vainags ir ievērojami satrupējies un balstās uz pamata bez hidroizolācijas slāņa. Atsegumā nr.3 konstatētā brusas trupēšana veicina sienas nevienmērīgu sēšanos, kas izraisa plaisas un deformācijas apmetumā (foto nr.33, 34, 35, 42, 23). Uz šo sienu (starp telpām nr.14, 15 un nr.2) savācas slodzes no 1.stāva pārseguma, 2.stāva pārseguma un jumta konstrukcijas. 2000.07.30. veiktā tehniskās inventarizācijas lietā redzamas sienas, kuras uzņēma daļu no šīm slodzēm, taču 2002.04.26. gada veiktajā tehniskās inventarizācijas lietā daļa no sienām nav attēlotas, kas liecina par to demontāžu 2001. gada rekonstrukcijas darbu ietvaros ([attēls nr.8](#)). Attiecīgo sienu demontāžas rezultātā visas slodzes pārnēstas uz iepriekš minēto sienu, turklāt slodzes no

Foto Nr. 20 sienas atsegums nr.3 Ievērojami trupējis 1.baļķis.

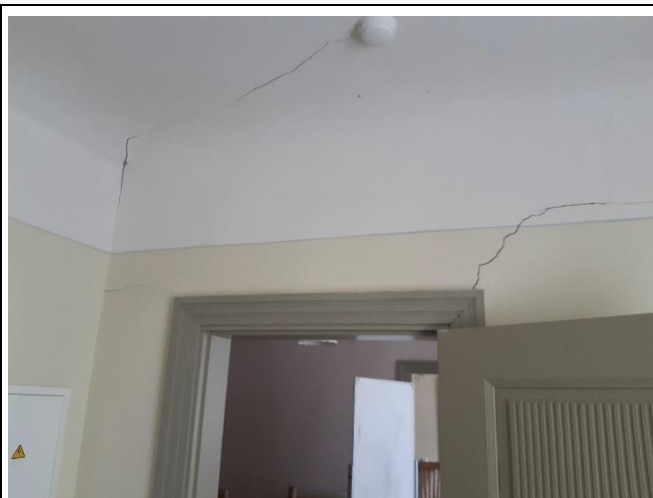
Pirmā un otrā stāva pārseguma konstrukcija veidota no koka siju konstrukcijas ar dubulto melno griestu dēļu klāju un izdedžu aizpildījumu starp sijām. Pie apakšējā dēļu klāja ir stiprināts skalu režģis ar apmetumu, virs sijām izbūvēts grīdas segums. Atsevišķās telpās griestu apmetumā novērojamas plaisas, kas saistītas ar sienu nevienmērīgu sēšanos sk. foto nr.68-75.

Foto Nr. 74 plaisu tīkls telpas nr.38 griestos

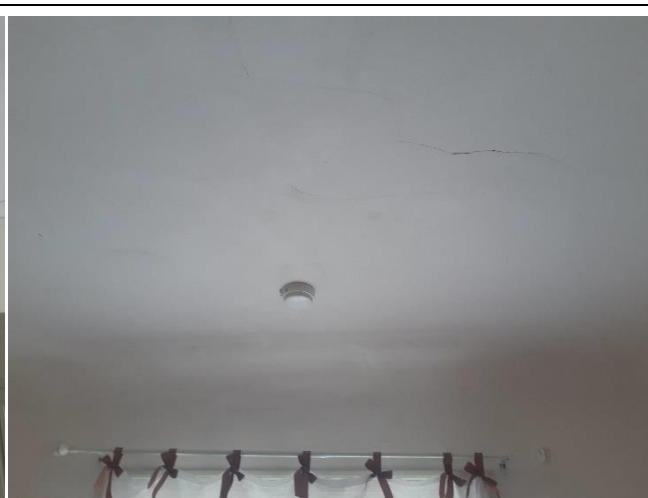
Foto Nr. 75 plaisu tīkls telpas nr.41 griestos

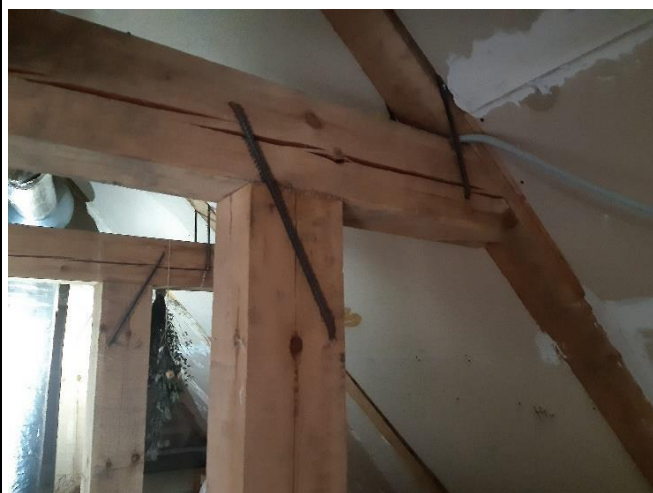
Ēkas jumts veidots kā divslīpju konstrukcija ar nošļauptiem galiem. Nesošā konstrukcija veidota no koka spārēm ar šķērsriezumu 180x180mm, vidējais solis 1.3m. Jumta konstrukcijas noturībai izbūvēts jumta krēsls, kas balstīts uz otrā stāva pārseguma sijām. Uz jumta spārēm izbūvēta antikondensāta plēve, virs kuras veidots garenlatojuma un šķērslatojuma klājs ar metāla valcprofila segumu. Daļa jumta koka konstrukcijas nomainītas un protezētas, visticamāk tas darīts 2001.gada rekonstrukcijas darbu ietvaros.

Foto Nr. 76 mainītās un protezētās jumta konstrukcijas

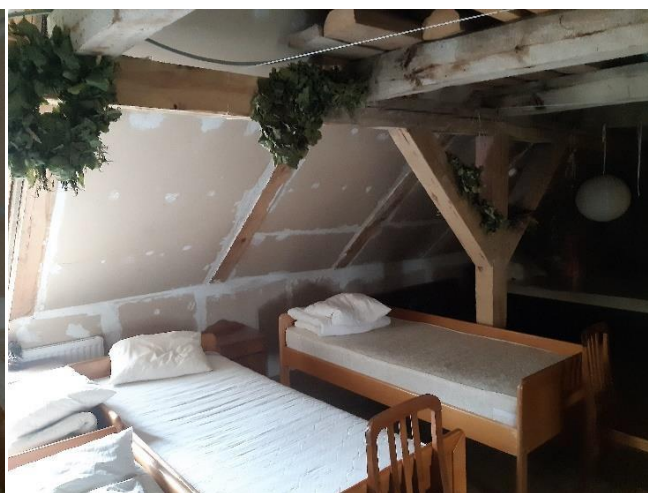
Foto Nr. 77 mainītās un protezētās jumta konstrukcijas

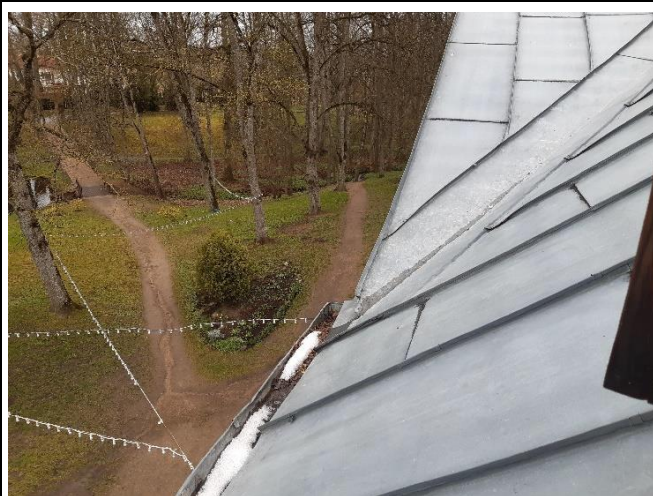
Foto Nr. 78 netīrītās jumta teknes

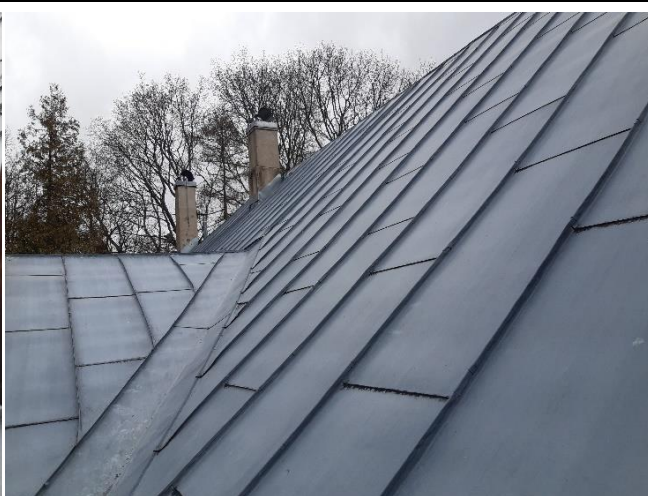
Foto Nr. 79 jumtas segums

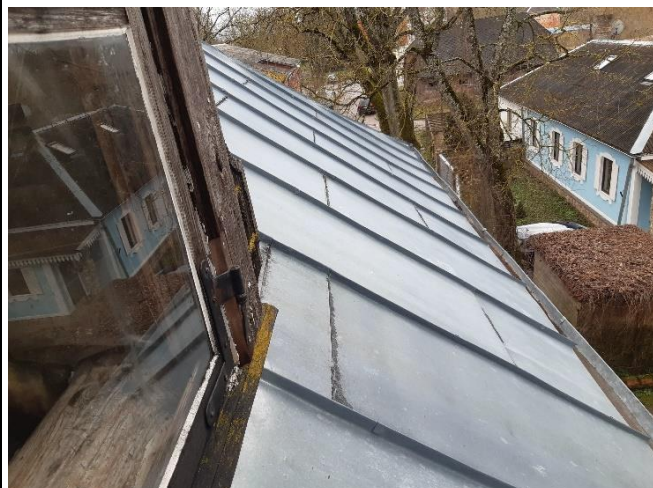
Foto Nr. 80 jumtas segums

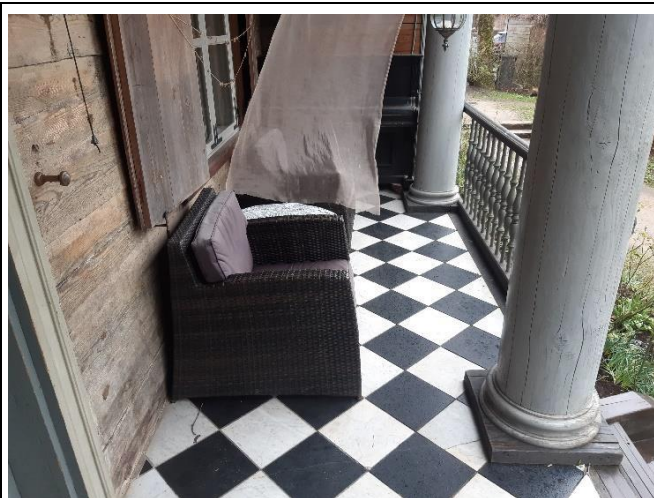
Foto Nr. 82

Ēkai izbūvēts lieveņis pie galvenās ieejas ar flīžu iesegumu un koka norobežojošām margām.

Lieveņa konstrukcijai pirmssabrukuma pazīmes vai deformācijas, kas liecinātu par tā nepietiekamu nestspēju netika konstatētas, tā uz apsekošanas brīdi atbilst "Būvniecības likuma" 9.panta, 1.apakšpunkta „Mehāniskā stiprība un stabilitāte” prasībām.

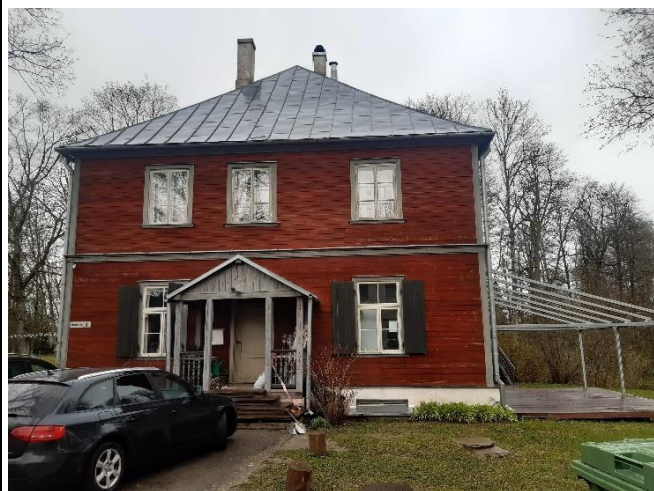
Pie ēkas dienvidrietumu ieejas izbūvēta ar koka apdares dēļiņiem daļēji apšūta koka konstrukcija virs kuras uzstādīts jumtiņš ar skārda valcprofila iesegumu.

Foto Nr. 84 dienvidrietumu ieejas jumtiņš

Jumtiņa konstrukcijai bojājumi vai deformācijas, kas liecinātu par tā nepietiekamu nestspēju netika konstatētas, tā stāvoklis uz apsekošanas brīdi atbilst "Būvniecības likuma" 9.panta, 1.apakšpunkta „Mehāniskā stiprība un stabilitāte” prasībām.

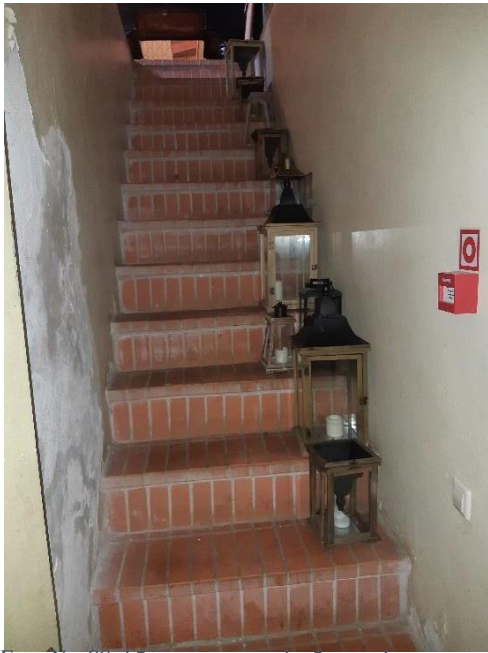
Ēkā izbūvētas betona un koka kāpnes. Betona kāpnes ar klinkera flīžu iesegumu izbūvētas uz pagraba stāvu, šīm kāpnēm nav izbūvētas margas, kas neatbilst mūsdienu normatīvajām prasībām (LBN 201-15 p.99). No pirmā stāva uz trešo stāvu izbūvētas plašas koka kāpnes ar koka margām, kāpnēm ir vēsturiska vērtība. Kokam kāpnēm ievērojams pakāpienu nolietojumus, nodilums (skatīt foto nr.91, nr.92).

Foto Nr. 89 kāpnes no pagrabstāva uz 1.st.

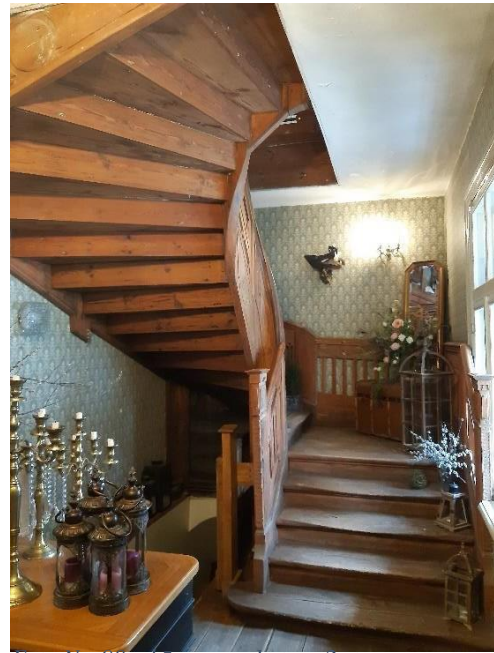
Foto Nr. 90 kāpnes no 1.st. uz 2.st.

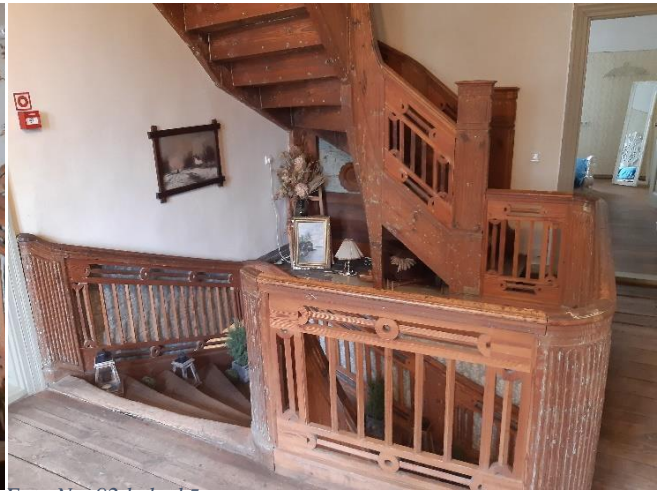
Foto Nr. 92 koka kāpnes

Iekšējo koka kāpņu un laukumu stāvoklis vērtējams kā apmierinošs.

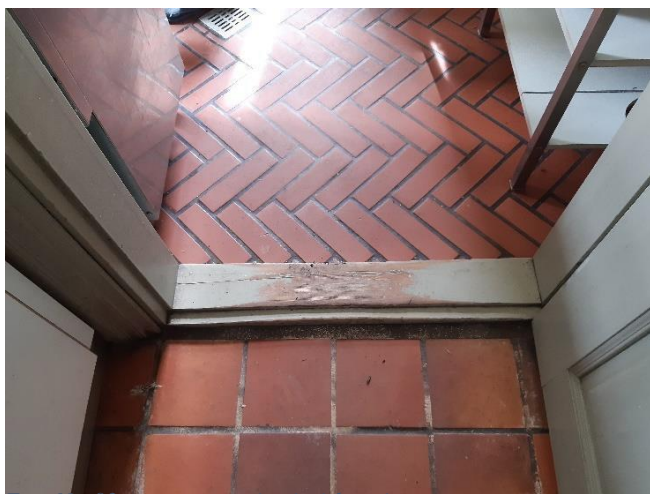
Ēkas pagrabstāvā ieklāts flīžu segums. Ēkas pirmā un otrā stāva telpās izbūvētas gan koka dēļu grīdas, gan klinkera flīžu grīdas (saimnieciskā- virtuves zonā), gan keramikas flīžu grīdas (sanmezglis). Trešā stāva grīdas izbūvētas no koka dēļiem.

Foto Nr. 93 segums saimnieciskā- virtuves zona

Grīdu tehniskais stāvoklis no mehāniskās stiprības viedokļa vērtējams kā apmierinošs.

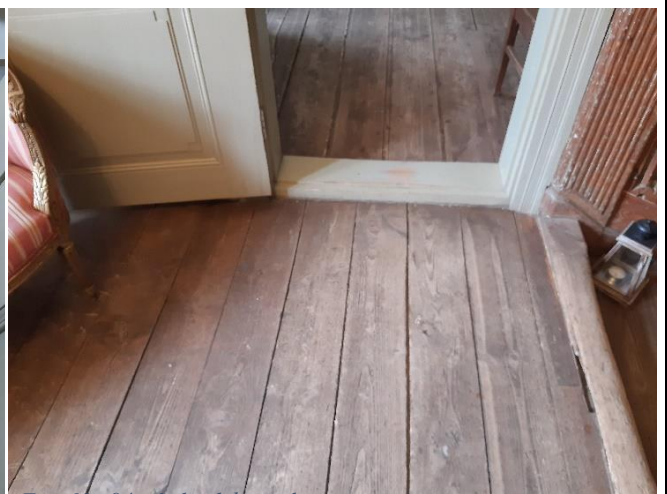
Foto Nr. 94 koka deļu grīdas segums

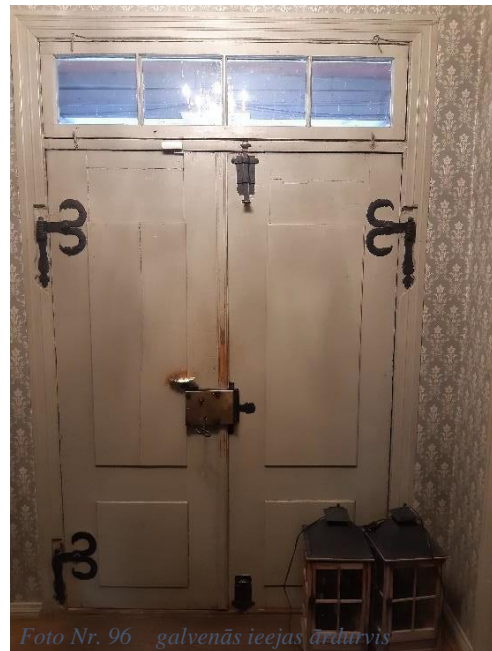
Foto Nr. 96 galvenās ieejas ārdurvis

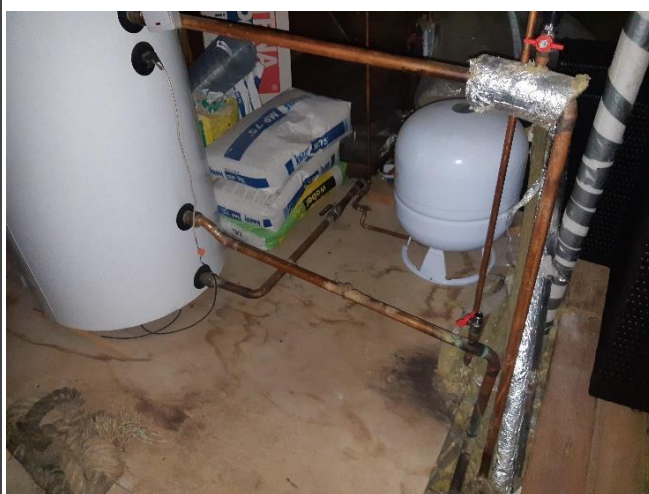
Foto Nr. 101

Ēkai izbūvēta centralizēta karstā ūdensapgādes sistēma no vara caurulēm, karstais ūdens tiek sildīts ar gāzes katla palīdzību ar caurplūdi caur boileri. Boilerim ir arī elektriskā piesildīšanas funkcija. Karstā ūdens boileris izvietots jumta stāvā, tam izbūvētie pieslēgumi kanalizācijas tīkliem veikti nekvalitatīvi, cauruļvadu izolācija veikta tikai atsevišķās vietās.

Karstā ūdens apgādes sistēma ir darba kartībā.

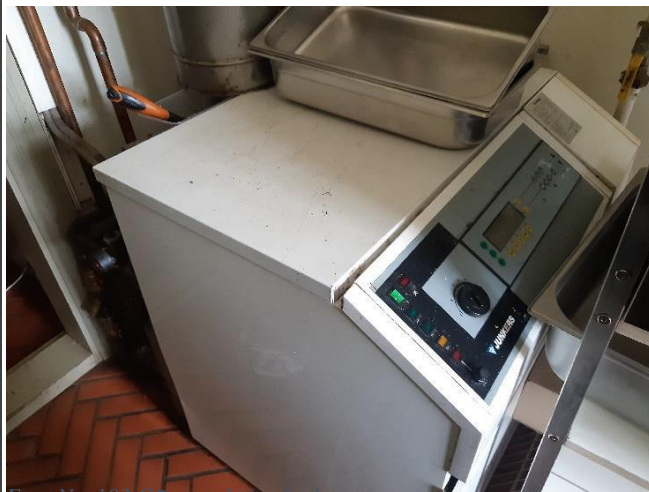
Apkure ēkā tiek nodrošināta ar centralizēto siltumapgādes sistēmu no pirmā stāva virtuvē novietotā gāzes apkures katla. Centralizētā apkures sistēma izbūvēta no divcauruļu sistēmas vara caurulēm, jumta stāvā izbūvētas arī PVC tipa kausējamās caurules.

Foto Nr. 103 Gāzes apkures katls

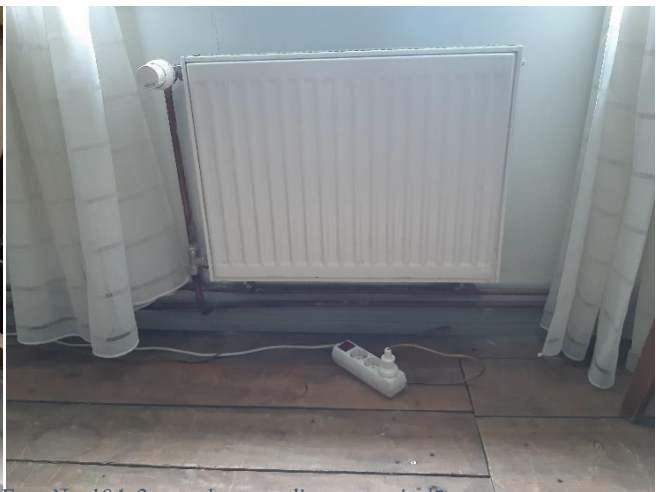
Foto Nr. 104 2.st. apkures radiators ar pieslēgumu

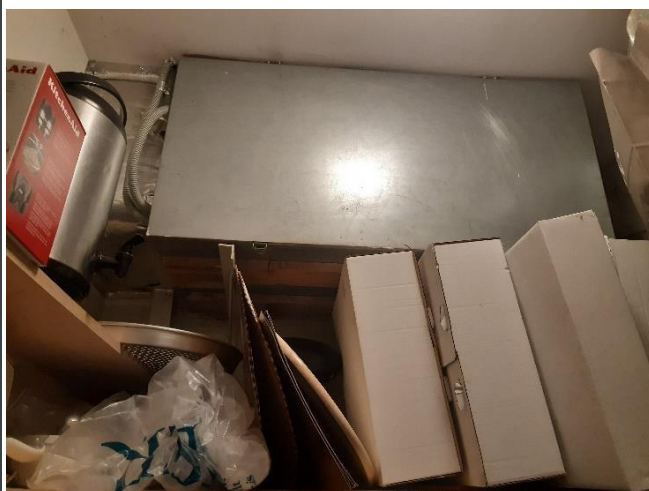
Foto Nr. 105

Ēkā sastopamas mehāniskās ventilācijas sistēmas ar izbūvētiem skārda gaisa vadiem un ventilatoriem. Pirmā stāva saimnieciskajā- virtuves zonā gaisa apmaiņu nodrošina ventiekārta. Ventilācijas gaisa vadi pieslēgti dūmeņos izveidotām vēdināšanas cukām, daļa atsevišķi izvesti uz jumta. Apsekojot ventilācijas sistēmas konstatēts, ka gaisa vadi noizolēti daļēji.

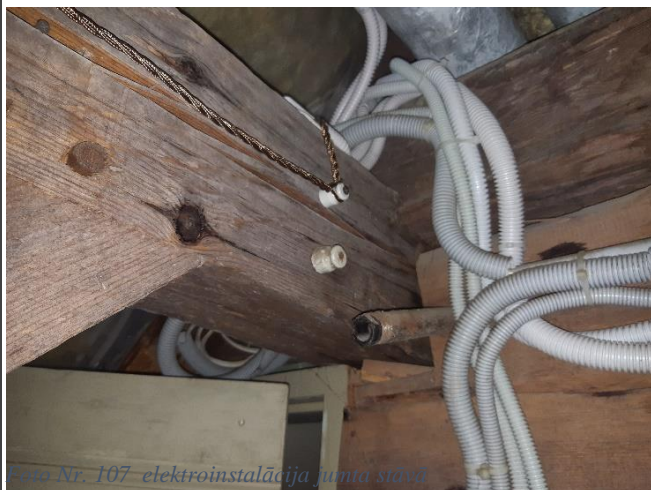
Ēkā izbūvēta zemapmetuma elektroinstalācija ar vairākiem elektrosadales skapjiem. Elektrosadales skapji nav noslēgti un nokomplektēti tā, lai tie neradītu elektrotraumas, vadu slēgumi sadalnēs ir brīvi pieejami, tie nav nosegti ar nosegvāku. Ēkas 3.stāvā elektroinstalācija izbūvēta no jauniem vara kabeļiem virsapmetuma izpildījumā. Atsevišķās vietās redzami nenoizolēti kabeļu gali bez pieslēgtiem gala patērētājiem. Nav informācijas vai kabeļi atrodas zem sprieguma. Elektroinstalācijas mērījumi pēdējo reizi veikti 24.10.2014.gadā, kas nozīmē, ka 2024.gadā tie jāveic atkārtoti (MK 238 "Ugunsdrošības noteikumi" p.56,57,58). Sadalņu stāvoklis no drošības viedokļa vērtējams kā neapmierinošs.

Foto Nr. 107 - elektroinstalācija jumta stāvā

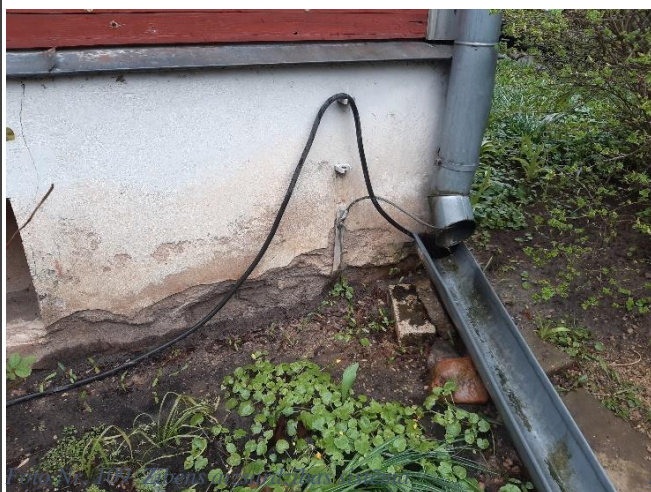
Ēkai ir izbūvēta arī zibens novadīšanas pasīvā sistēma, kur caur noteku ir izvilkta trose un pievienota pie zemējuma klemmes. Zibens aizsardzības sistēmai pretestības mērījumi nav veikti.

Foto Nr. 109 - zibens novadīšanas sistēma

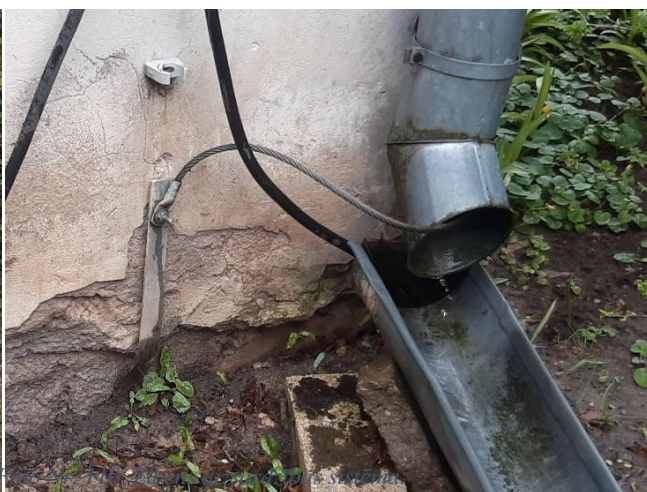
Foto Nr. 110 - zibens novadīšanas sistēma
