TEHNISKĀS IZPĒTES ATZINUMS

Nr. TIA-05/2020_R9

**Kultūras un atpūtas centrs Ķekavas novadā, Rāmavā,
Rāmavas ielā 9**

2020.gada maijs

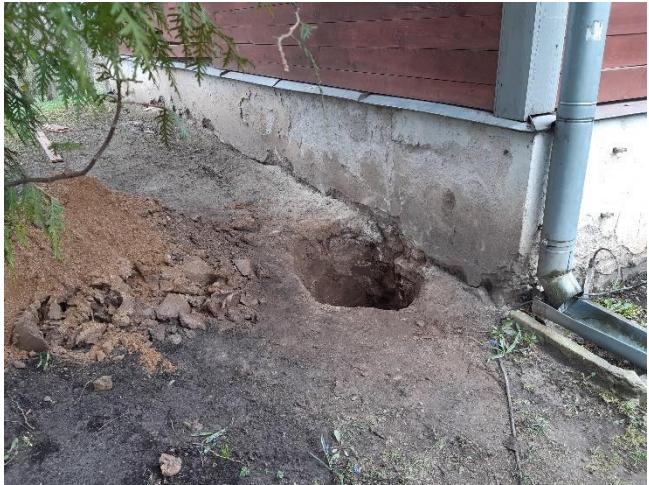
Foto Nr. 1 skatatrakums nr.1

4.1. Pamati un pamatnes	-
<p>Ēkas pamati mūrēti no dolomīta akmeņiem, laukakmeņiem un māla ķieģeljiem ar kaļķa javu. Lai novērtētu pamatu stāvokli tika veikti pamatu skatrakumi (attēls nr.6). Skatrakums nr.1 veikts pie ēkas ziemeļu puses gala fasādes, savukārt skatrakums nr.2 veikts pie ēkas dienvidu puses gala fasādes pagraba zonā. Skatrakumā nr. 1 fiksēts, ka pamatu iebūves dziļums nepārsniedz 80 cm un pamati izbūvēti uz smalks smilts pamatnes (foto nr.1 un nr.2). Skatrakumos redzams, ka pamatu vertikālā hidroizolācija nav, par kuras neesamību arī liecina pagraba ārsieni iekšējās virsmas, kur daudzviet apmetums ir atdalījis no pamatnes un uz apmetuma iekšējās virsmas ir redzami izsālījumi, kas liecina, ka pa ēkas pamatiem kapilārā veidā pārvietojas mitrums nesot līdzi sev grunts un pamatu materiāla sālus, kuri sasniedzot apmetuma iekšējo virsmu mitrumam iztvaikojot kristalizējas. Šāds process var destruktīvi ietekmēt pamatu konstrukciju, jo kristalizējošie sāļi daudzkārt paaugstina savu tilpumu, spiežot uz poru sieniņām, tādejādi veidojas ļoti augsts kristalizācijas spiediens, kas var iznīcināt gan apmetumu, gan ķieģelus kā arī akmeņus, līdz ar to secināms, ka horizontālā un vertikālā hidroaisardzība ēkas pamatiem nav nodrošināta.</p>

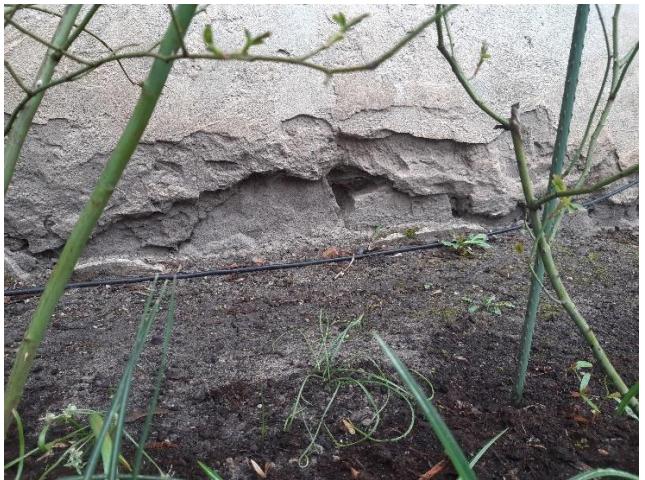
Pamatu cokola apdare veidota no apmetuma, kas vietām nodrupis. Apkārt ēkai nav speciāli izbūvēta apmale lietus ūdens novadīšanai no ēkas pamatiem, bet veicot skatatrakumu nr.1 tika konstatēts, ka grunts virsējais slānis veidots no māla slāņa vidēji 10 cm biezumā, kas vēsturiski kalpojis par atmosfēras nokrišņu aizturošu slāni. Atmosfēras nokrišņi no jumta noteikām tiek novadīti uztvērējos vai brīvi uz zemes novietotās tekñēs.

Foto Nr. 8 cokola zona

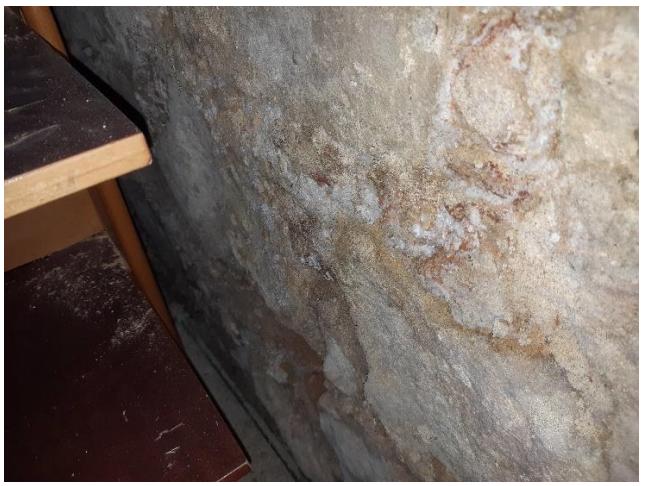
Foto Nr. 10 sāļu kristalizācija uz pagraba ārsienām

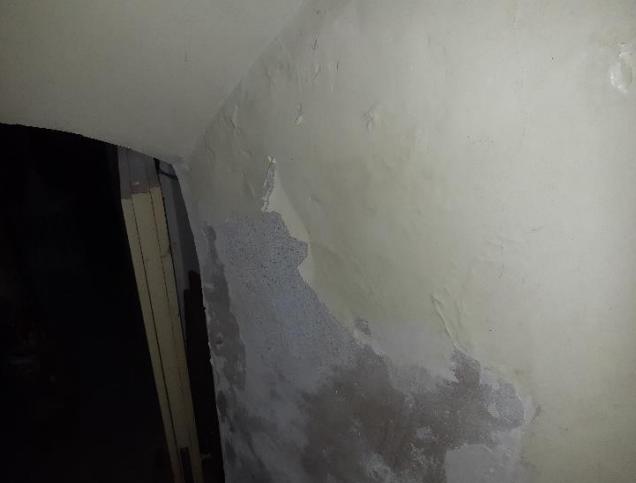
4.2.	Nesošās sienas, aiju sijas un pārsedzes	-
Ēkas konstruktīvā shēma veidota no apmestām koka guļbūves sienām un koka siju pārsegumiem. Pagrabas sienas izbūvētas no 640 mm bieza māla ķieģeļu mūra. Sienu ailēs izbūvētas mūrētas arkveida ķieģeļu pārsedzes. Pagrabas ārsienās izbūvētas kīlveida mūrētas ķieģeļu pārsedzes.

Foto Nr. 11 pagrabas siena		Foto Nr. 12 arkveida ķieģeļu pārsedze pagrabā

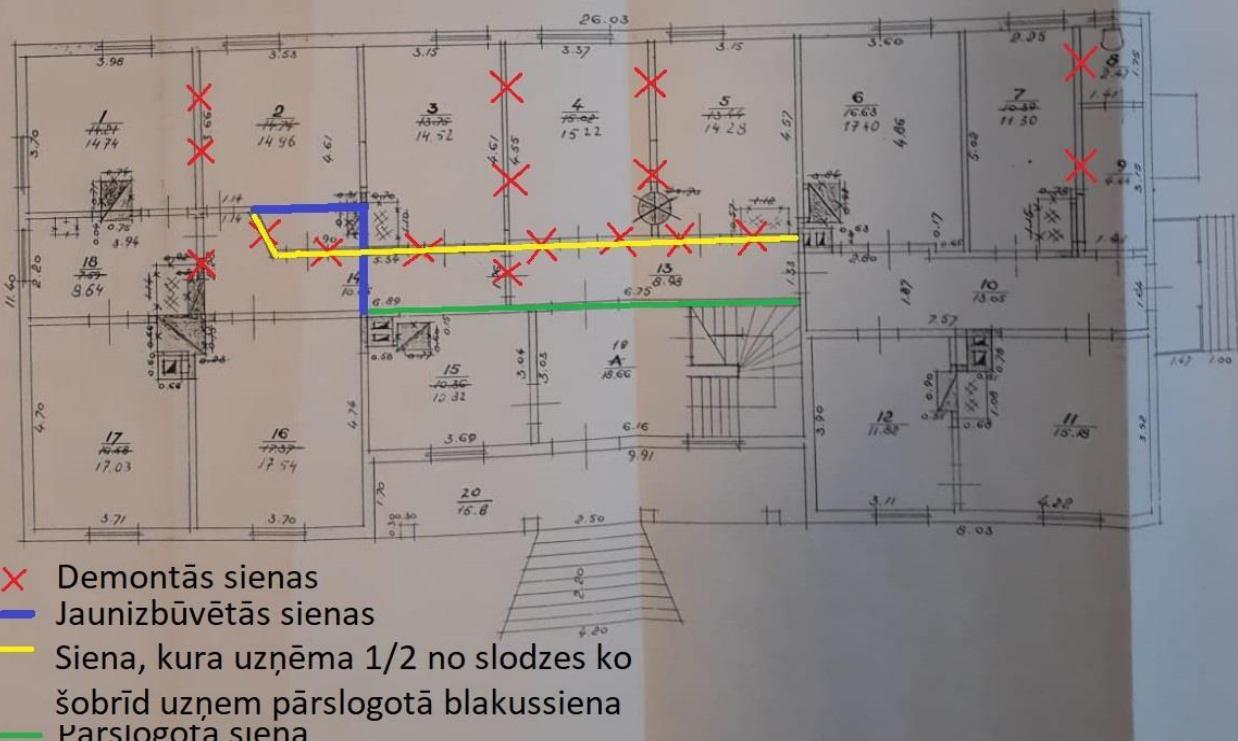
Atsegumā nr.3 pie ēkas vidējās nesošās iekšsienas konstatēts, ka apakšējais vainags ir ievērojami satrupējis un balstās uz pamata bez hidroizolācijas slāņa. Atsegumā nr.3 konstatētā brusas trupēšana veicina sienas nevienmērīgu sēšanos, kas izraisa plāsas un deformācijas apmetumā (foto nr.33, 34, 35, 42, 23). Uz šo sienu (starp telpām nr.14, 15 un nr.2) savācas slodzes no 1.stāva pārseguma, 2.stāva pārseguma un jumta konstrukcijas. 2000.07.30. veiktā tehniskās inventarizācijas lietā redzamas sienas, kuras uzņēma daļu no šīm slodzēm, taču 2002.04.26. gada veiktajā tehniskās inventarizācijas lietā daļa no sienām nav attēlotas, kas liecina par to demontāžu 2001. gada rekonstrukcijas darbu ietvaros ([attēls nr.8](#)). Attiecīgo sienu demontāžas rezultātā visas slodzes pārnestas uz iepriekš minēto sienu, turklāt slodzes no

2.stāva un jumta pārsegumiem uz šo sienu iedarbojas ekscentriski, kas veicina šīs sienas deformāciju.

Attēls Nr.8 ēkas sienu pārbūves shēma (plāns no 2000.07.30 tehniskās inventarizācijas lietas)

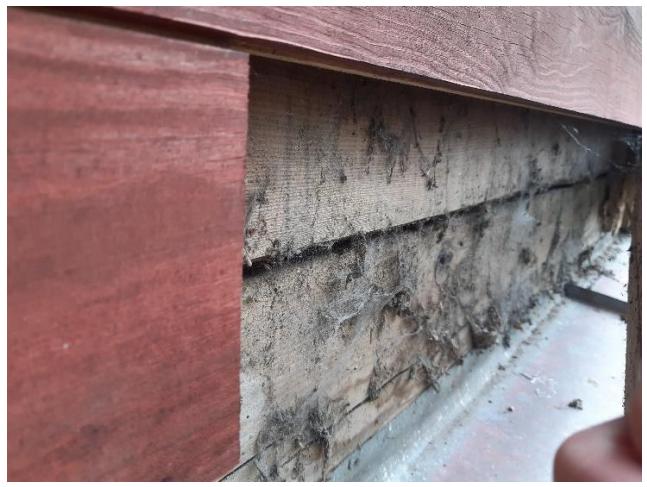
Foto Nr. 16 sienas atsegums nr.2 Noprotezēti ārsienas baļķi.

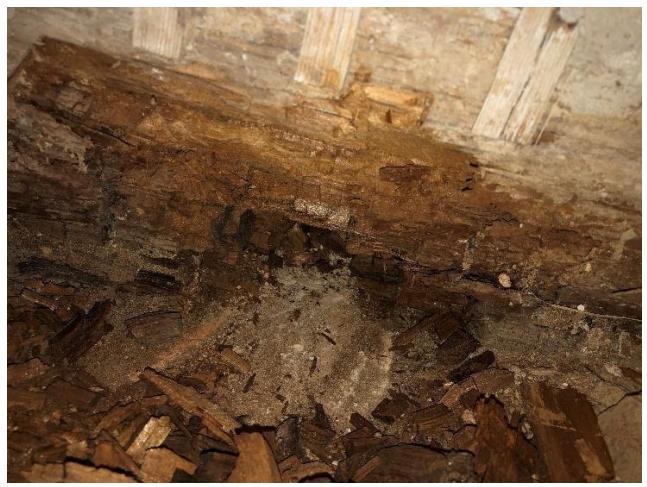
Foto Nr. 18 sienas atsegums nr.3 Ievērojami trupējis 1.baļķis.

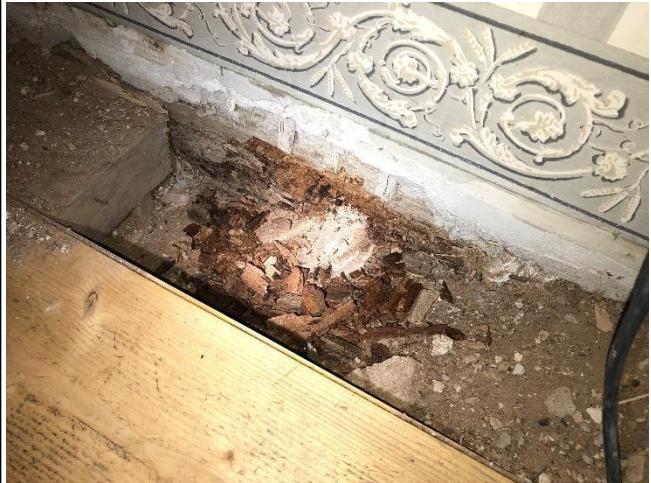
Foto Nr. 19 sienas atsegums nr.3 Ievērojami trupējis 1.baļķis.

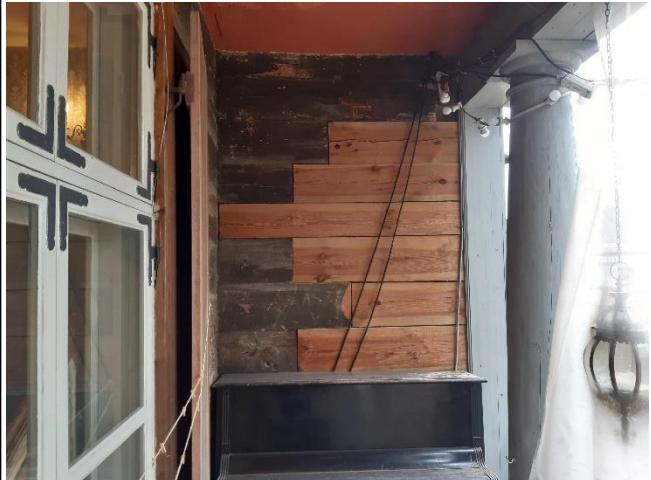
Foto Nr. 21 sienas brusu protezēšanas zona pie ieejas mezgla.

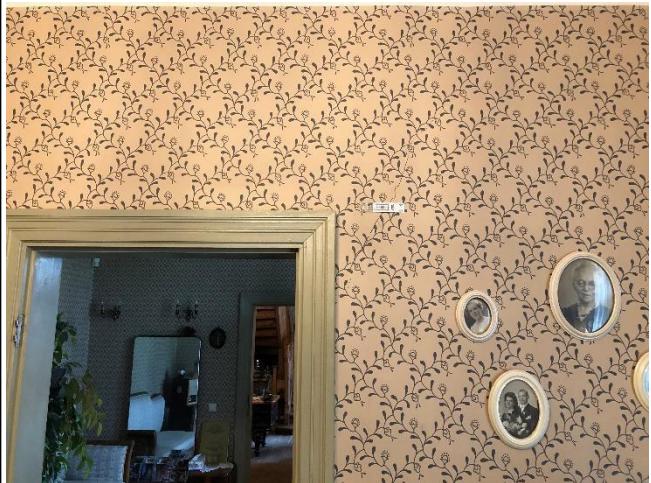
Foto Nr. 24 uz plaisas uzstādīts plaisu lineāls M1

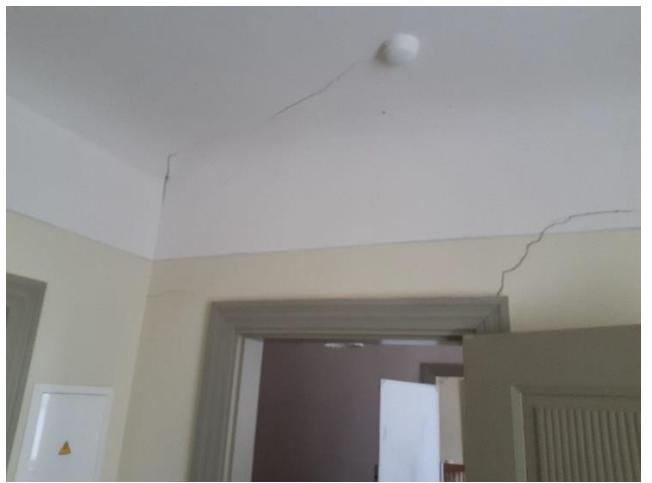
Foto Nr. 51 2.st. telpā nr. 38 uzstādīts noniusa plāisu lineāls

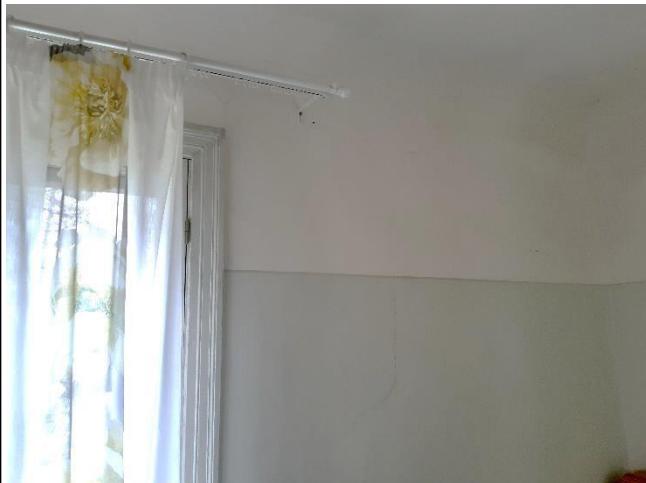
Foto Nr. 58 2.st. telpā nr. 23 uzstādīts noniusa plāisu līnēāls

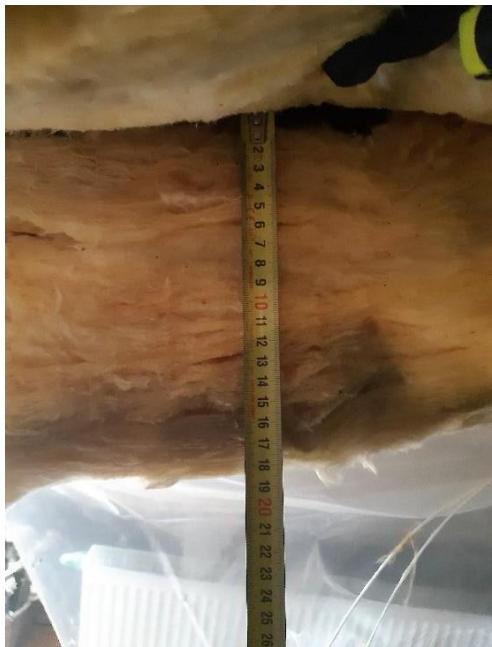
Foto Nr. 62

Mūsdienu siltumizolācija ēkā konstatēta jumta konstrukcijā. Jumta konstrukcijas siltinātas ar 200mm biezu minerālvati. Tā kā telpās griestu apdare veikta nepilnā apjomā, novērojams, ka no ēkas iekšpuses veikta tvaika izolācijas plēves izbūve. Tvaika izolācijas izbūve veikta nekvalitatīvi, jo nav nobīvētas šuves un pieslēgumi, līdz ar to tvaika barjera nepilda savu funkciju un veicina kondensāta veidošanās riskus.

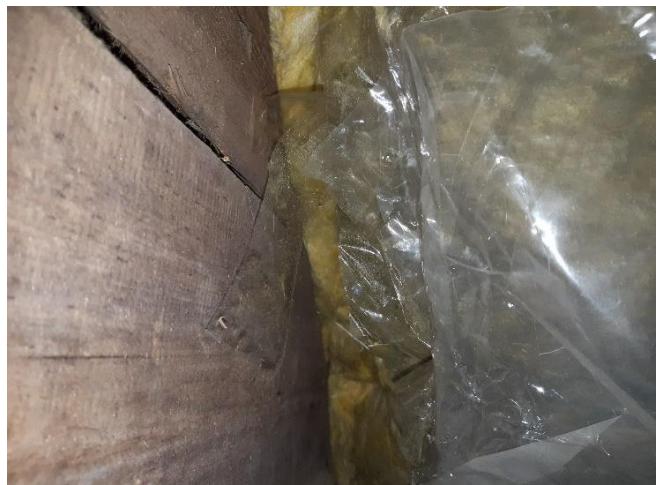
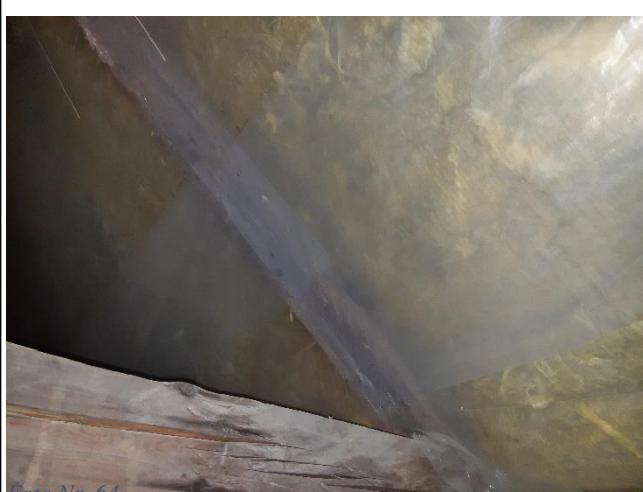
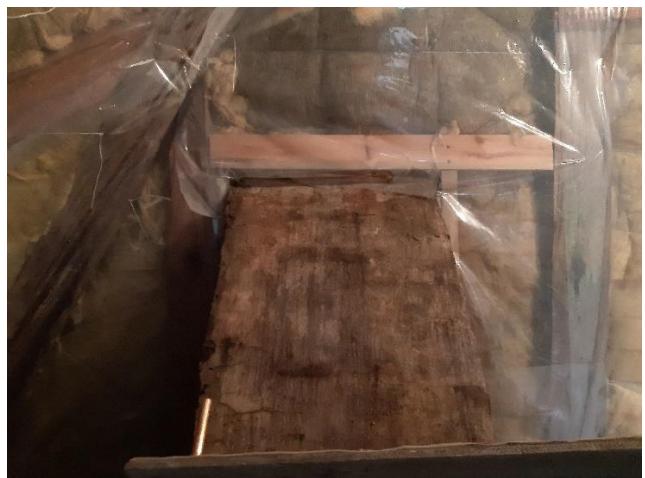
Virs siltumizolācijas jumta konstrukcijā izbūvēta antikondensāta plēve, pie kuras cieši klāt pieguļ siltumizolācija, kas nav pieļaujams, jo antikondensāta plēve ir ar zemu tvaiku caurlaidību, kas

rada kondensāta veidošanās risku starp vati un plēvi. Šādā izpildījumā starp vati un antikondensāta plēvi ir jābūt 50mm ventilējamai gaisa šķirkārtai.

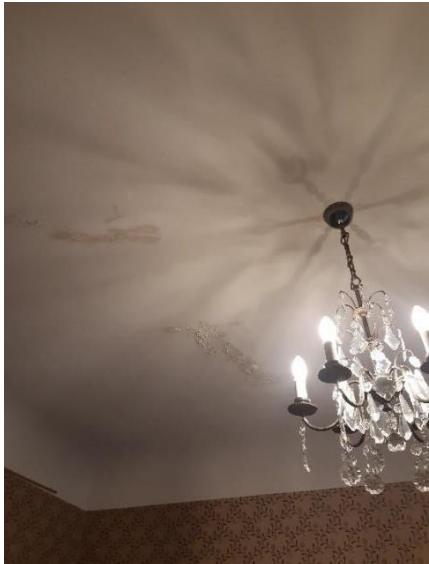
Pirmā un otrā stāva pārseguma konstrukcija veidota no koka siju konstrukcijas ar dubulto melno griestu dēļu klāju un izdedžu aizpildījumu starp sijām. Pie apakšējā dēļu klāja ir stiprināts skalū režģis ar apmetumu, virs sijām izbūvēts grīdas segums. Atsevišķās telpās griestu apmetumā novērojamas plāsas, kas saistītas ar sienu nevienmērīgu sēšanos sk. foto nr.68-75.

Foto Nr. 68 mitruma bojājums telpas nr.19 giestos

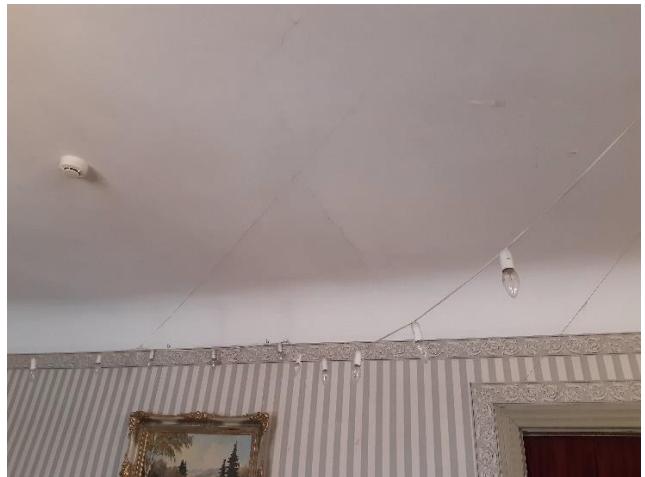
Foto Nr. 69 plaisu tīkls telpas nr.2 giestos

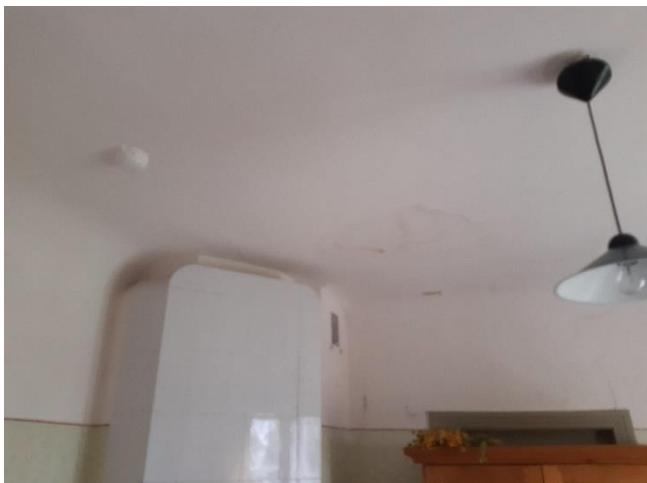
Foto Nr. 70 mitruma bojājums telpas nr. 34 giestos

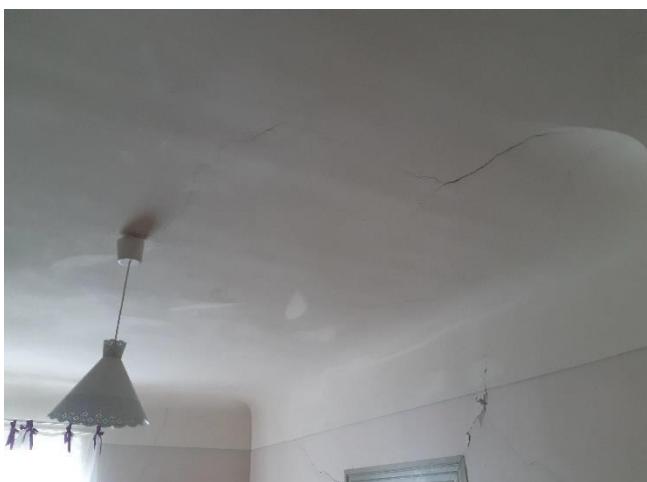
Foto Nr. 72 plaisu tīkls telpas nr.37 giestos

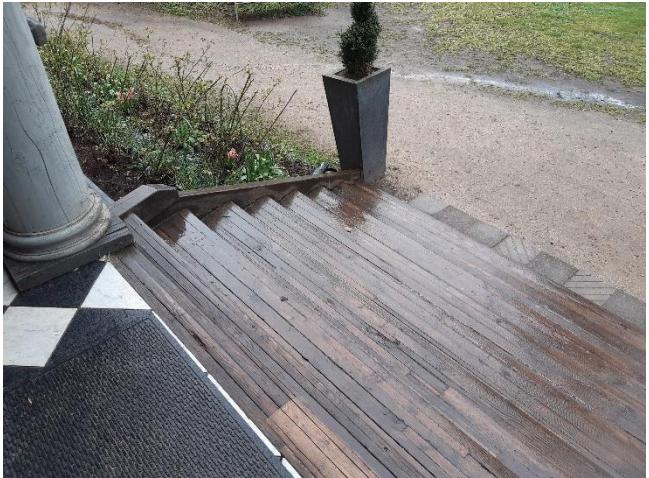
Ēkas ārpusē ir divas koka kāpnes pie ēkas ieejam un vienas kāpnes ar plašu kāpņu laukumu pie izejas uz pagalmu. Pie ēkas galvenās un dienvidrietumu ieejas izbūvētās kāpnes veidotas no koka konstrukcijas. Kāpnes nav aprīkotas ar margām (galvenā ieeja 8 pakāpieni, virtuves ieeja 4 pakāpieni). Lai kāpnes būtu droši lietojamas un tās izpildītu mūsdienu normatīvās prasības (LBN 201-15 p.99):

Foto Nr. 85 galvenās ieejas kāpnes

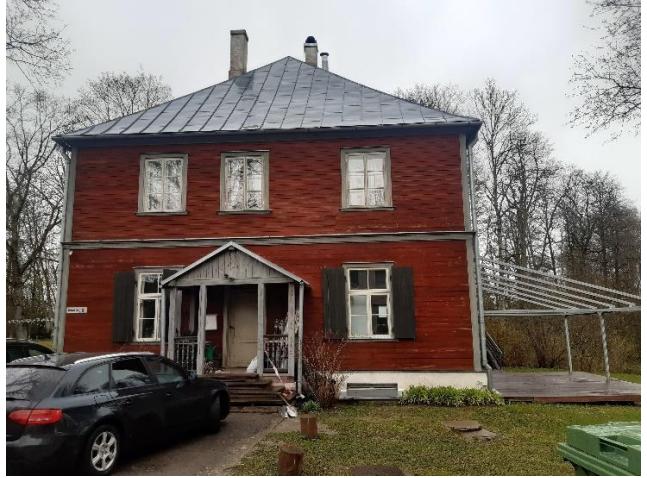
Foto Nr. 86 dienvidrietumu ieejas kāpnes

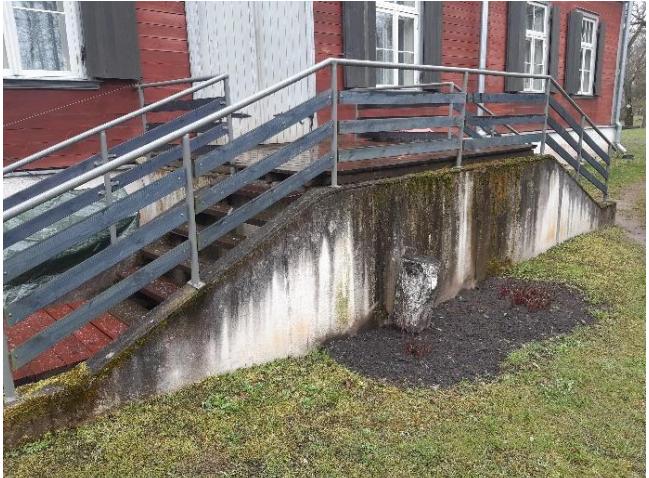
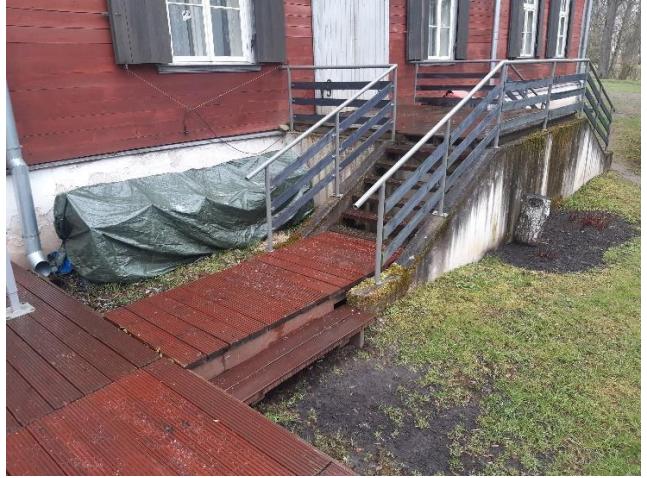
Kāpnes pie izejas uz pagalmu izbūvētas no betona atbalstsienām ar koka dēļu laukumu un pakāpieniem. Betona atbalstsienām nav izbūvēti nosegumtiņi kā rezultātā tās ir stipri apaugušas ar sūnām. Kāpnēm izbūvētas metāla margas ar koka elementiem.

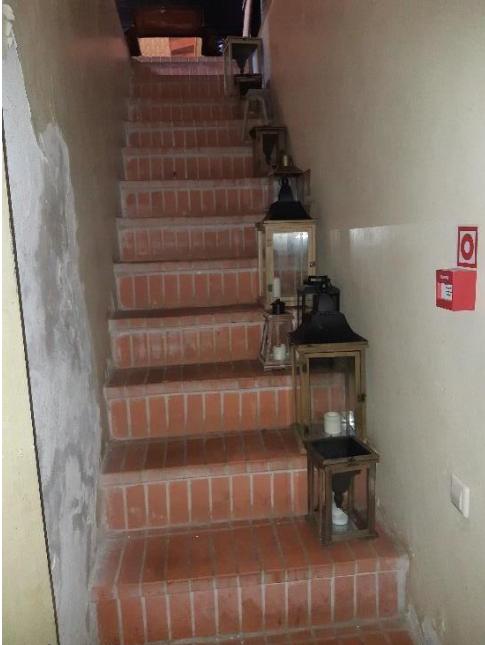
Ēkā izbūvētas betona un koka kāpnes. Betona kāpnes ar klinkera flīžu iesegumu izbūvētas uz pagraba stāvu, šīm kāpnēm nav izbūvētas margas, kas neatbilst mūsdienu normatīvajām prasībām (LBN 201-15 p.99). No pirmā stāva uz trešo stāvu izbūvētas plašas koka kāpnes ar koka margām, kāpnēm ir vēsturiska vērtība. Kokam kāpnēm ievērojams pakāpienu nolietojumus, nodilums (skatīt foto nr.91, nr.92).

Foto Nr. 89 kapnes no pagrabstava uz 1.st.

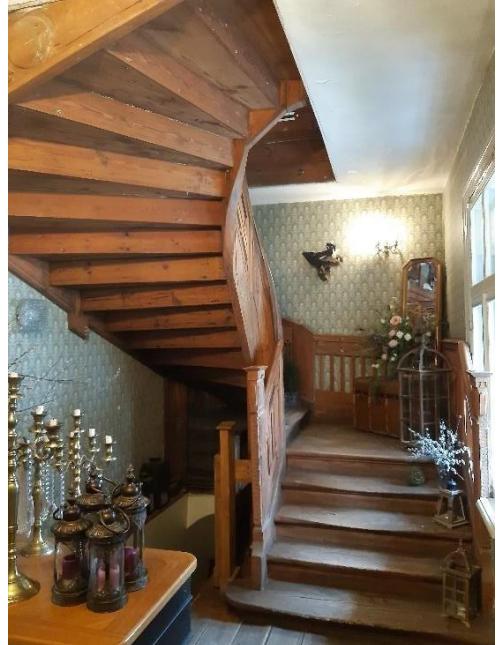
Foto Nr. 90 kapnes no 1.st. uz 2.st.

Iekšējo koka kāpju un laukumu stāvoklis vērtējams kā apmierinošs.

Ēkas iekšējām koka kāpnēm speciāli remonta darbi nav nepieciešami.

Iekšējām un ārējām kāpnēm izbūvēt margas, lai tās būtu droši ekspluatējamas un atbilstu mūsdienu normatīvajām prasībām.

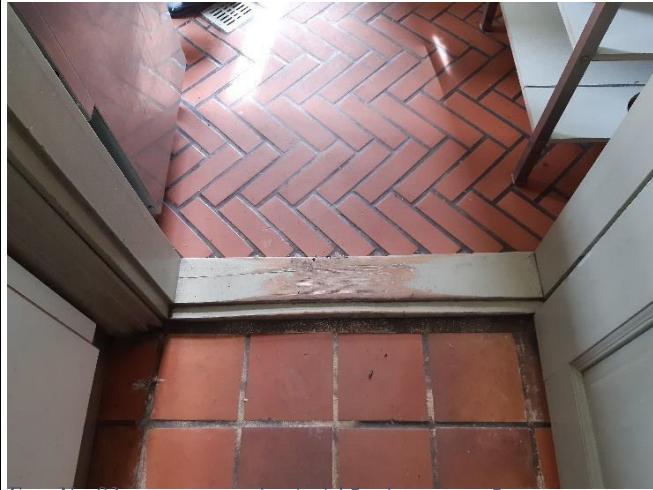
Foto Nr. 93 segums saimnieciskā- virtuves zonā

Grīdu tehniskais stāvoklis no mehāniskās stiprības viedokļa vērtējams kā apmierinošs.

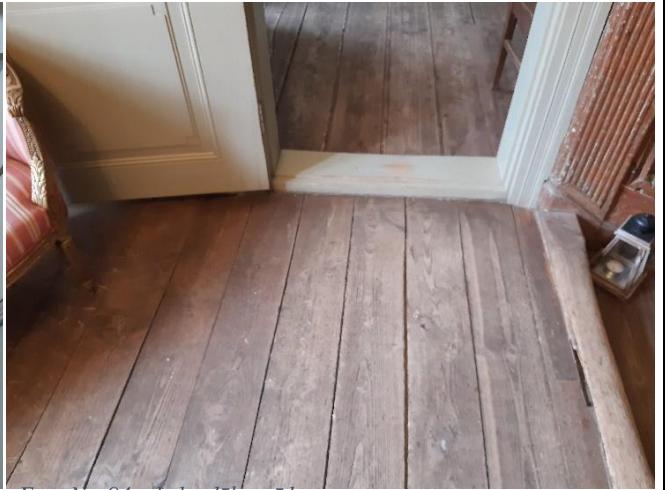
Foto Nr. 94 koka dēļu grīdas segums

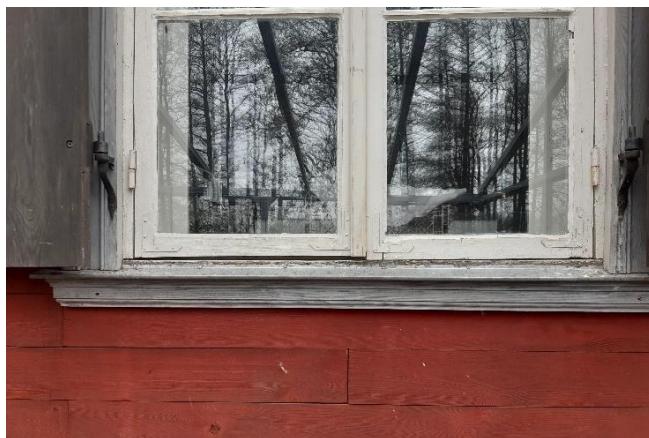
Ēkai izbūvēti dubultvērtņu logi ar stikla rūtīm. Daļa logu vērtnes rāmjos neblīvas- ar spraugām. Ēkas pirmās stāva logiem uzstādīti koka slēgi. Trešā stāva izbūvēs uzstādītajiem logiem novērojama palielināta mitruma ietekme no atmosfēras nokrišņiem, kas veicina koksnes trupes veidošanos. Logu stāvoklis vērtējams kā **neapmierinošs**.

Foto Nr. 97 spraugas stāp rāmi un vērtību

Atsevišķiem ēkas logiem (3.stāvs) nepieciešams noprotezēt koka elementus un atjaunot blīvējumu vai arī veikt to pilnīgu nomaiņu.

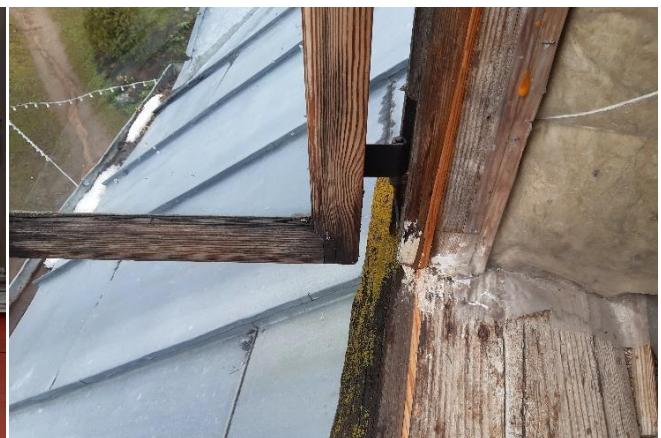
Foto Nr. 98 mitruma ietekmēs rezultātu loga bīloks

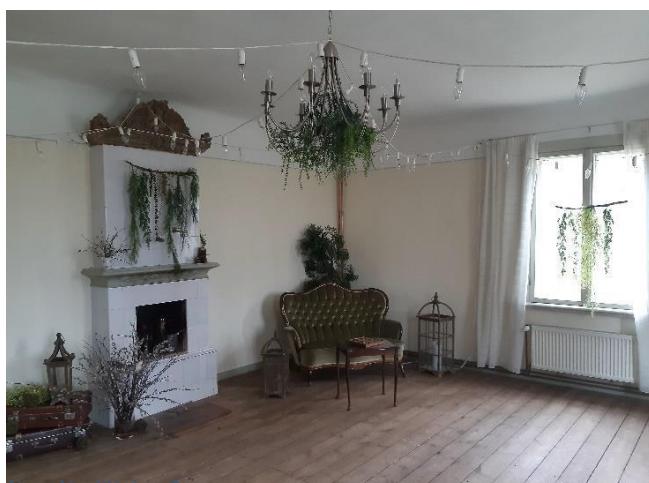
Ēkā izbūvētas vairākas malkas apkures podiņu krāsnis un kamīns, tehniskais stāvoklis apmierinošs. Apkure ēkā tiek nodrošināta ar centralizēto siltumapgādes sistēmu un pirmā stāva virtuvē novietotā gāzes apkures katla.

Ēkā sastopami mūrēti kieģeļu dūmeņi un krāsnis. Plaisas vai deformācijas, kas liecinātu par dūmeņu konstrukcijas nepietiekamu nestspēju netika konstatētas, to stāvoklis no mehāniskās stiprības viedokļa vērtējams kā apmierinošs.

Foto Nr. 99: Kamīns

Ja tiek ekspluatētas iekšējās krāsnis, tad sekot līdzi regulārajām dūmeņu pārbaudēm, tīrišanām atbilstoši MK 238 "Būvju ugunsdrošība" p.74;80 prasībām.

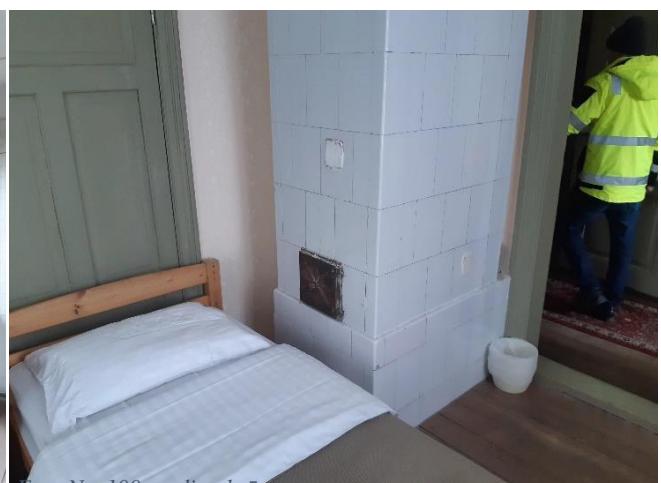
Foto Nr. 100: podiņu krāsnis

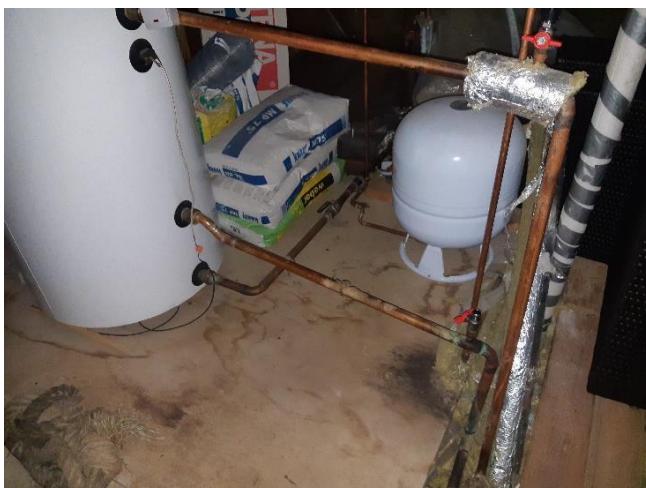
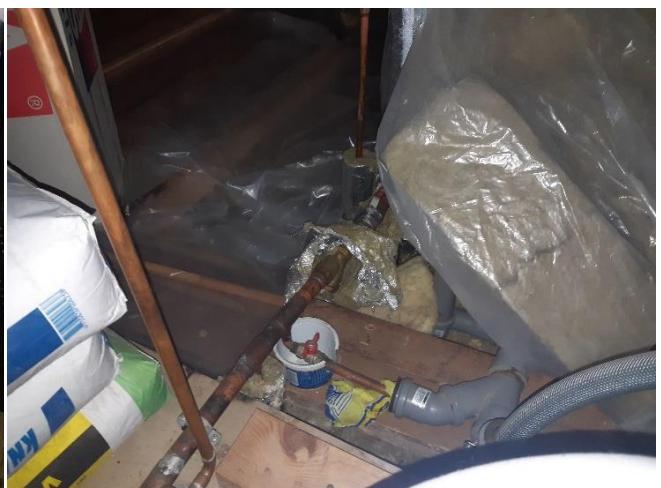
Ēkai izbūvēta centralizēta karstā ūdensapgādes sistēma no vara caurulēm, karstais ūdens tiek sildīts ar gāzes katla palīdzību ar caurplūdi caur boileri. Boilerim ir arī elektriskā piesildīšanas funkcija. Karstā ūdens boileris izvietots jumta stāvā, tam izbūvētie pieslēgumi kanalizācijas tīkliem veikti nekvalitatīvi, cauruļvadu izolācija veikta tikai atsevišķas vietās.

Karstā ūdens apgādes sistēma ir darba kartībā.

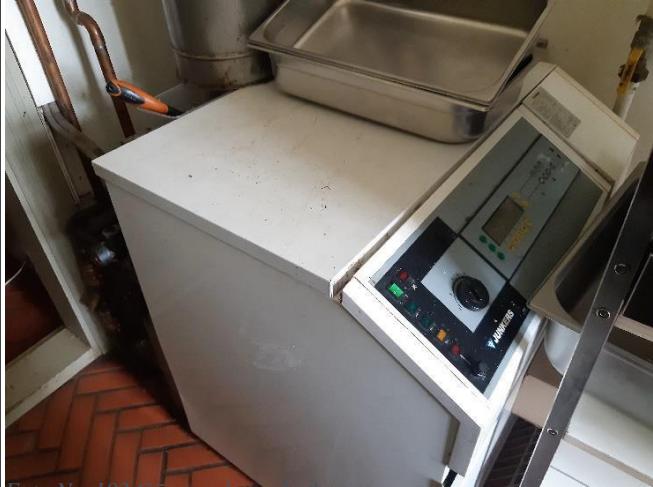
Apkure ēkā tiek nodrošināta ar centralizēto siltumapgādes sistēmu no pirmā stāva virtuvē novietotā gāzes apkures katla. Centralizētā apkures sistēma izbūvēta no divcauruļu sistēmas vara caurulēm, jumta stāvā izbūvētas arī PVC tipa kausējamās caurules.

Foto Nr. 103 Gazes apkures katls

Apkures sistēmas iekārtai sekot līdzi kārtējām pārbaudēm atbilstoši MK 238 "Būvju ugunsdrošība" p.70 prasībām.

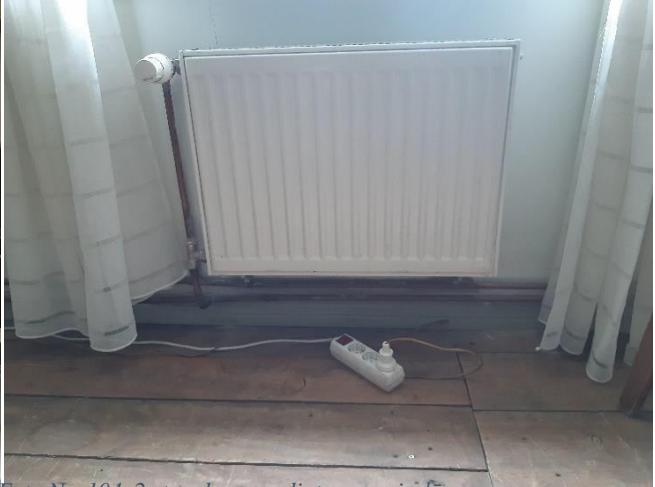
Foto Nr. 104 2.st. apkures radiators ar pieslēgumu

Ēkā izbūvēti tērauda paneļu tipa radiatori, tie ir darba kārtībā.

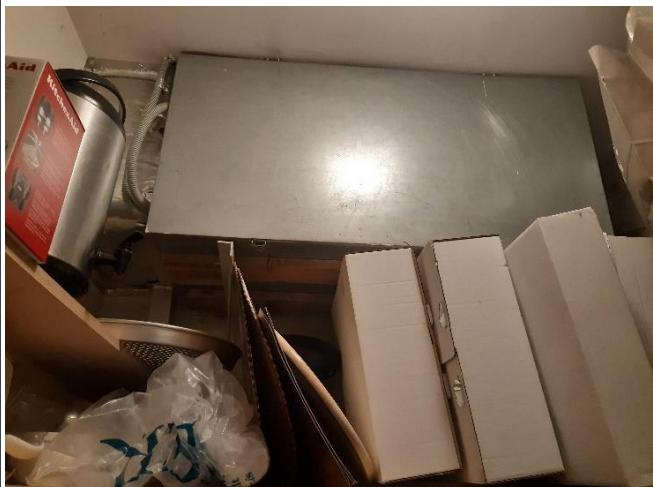
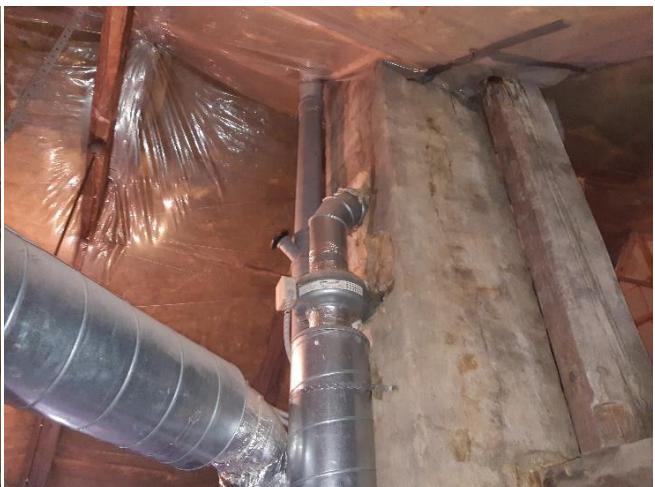
Ēkā sastopamas mehāniskās ventilācijas sistēmas ar izbūvētiem skārda gaisa vadiem un ventilatoriem. Pirmā stāva saimnieciskajā- virtuves zonā gaisa apmaiņu nodrošina ventiekārta. Ventilācijas gaisa vadi pieslēgti dūmeņos izveidotām vēdināšanas cukām, daļa atsevišķi izvesti uz jumta. Apsekojot ventilācijas sistēmas konstatēts, ka gaisa vadi noizolēti daļēji.

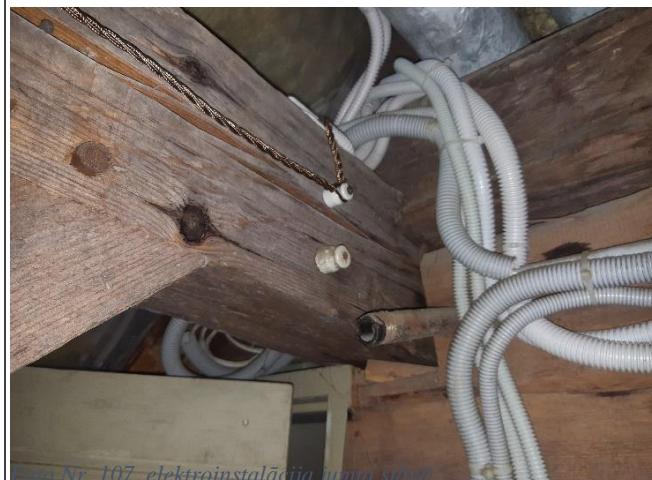
Ēkā izbūvēta zemapmetuma elektroinstalācija ar vairākiem elektrosadales skapjiem. Elektrosadales skapji nav noslēgti un nokomplektēti tā, lai tie neradītu elektrotraumas, vadu slēgumi sadalnēs ir brīvi pieejami, tie nav nosegti ar nosegvāku. Ēkas 3.stāvā elektroinstalācija izbūvēta no jauniem vara kabeļiem virsapmetuma izpildījumā. Atsevišķās vietās redzami nenoizolēti kabeļu gali bez pieslēgtiem gala patērētājiem. Nav informācijas vai kabeļi atrodas zem sprieguma. Elektroinstalācijas mērījumi pēdējo reizi veikti 24.10.2014.gadā, kas nozīmē, ka 2024.gadā tie jāveic atkārtoti (MK 238 "Ugunsdrošības noteikumi" p.56,57,58). Sadalīju stāvoklis no drošības viedokļa vērtējams kā neapmierinošs.

Foto Nr. 107 elektroinstalācija junta stāvā

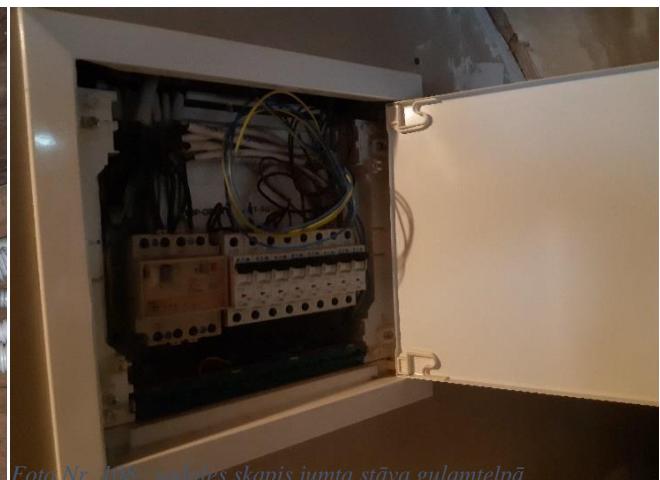
Foto Nr. 108 sadales skapis junta stāva guļamelpā

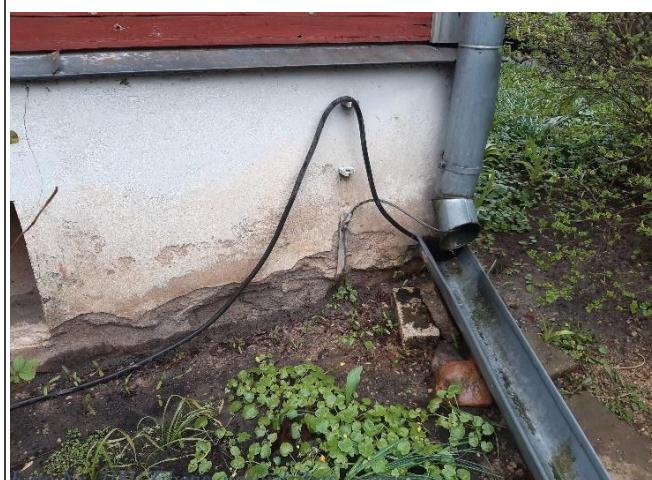
Ēkai ir izbūvēta arī zibens novadišanas pasīvā sistēma, kur caur noteku ir izvilkta trose un pievienota pie zemējuma klemmes. Zibens aizsardzības sistēmai pretestības mērījumi nav veikti.

Foto Nr. 109 Zibens novadišanas sistēma
